Résumé de l'expertise n° 292

Adresse : **2, rue Luigi Galvani**

Commune : **92160 ANTONY**

Rapport de mission de repérage des matériaux et produits contenant de l'amiante pour l'établissement du constat établi à l'occasion de la vente d'un immeuble bâti (listes A et B de l'annexe 13-9 du Code de la Santé publique)

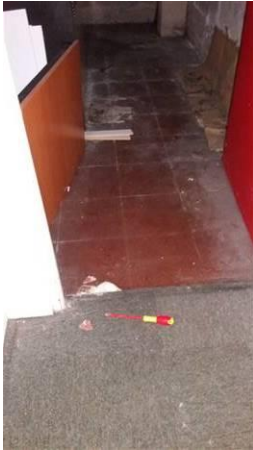
Photo n° PRELEVEMENT 5
Localisation : Coursive du Batiment A au batiment B – Dalle de sol
