NOTE DE SYNTHÈSE

N° de dossier : CT5131DB

Adresse : 6, rue René Barthélémy - Code postal : 92160 - Ville : ANTONY

Nature du bien : Maison

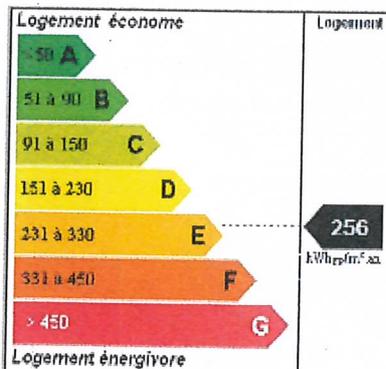
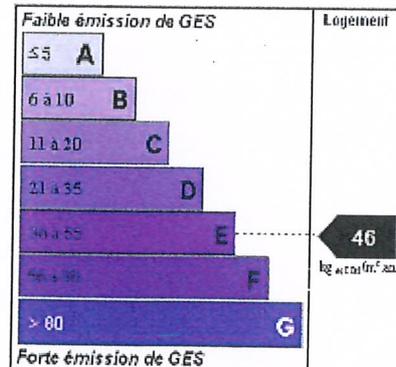
Carrez	98.65 m ²
Amiante	Présence d'amiante
Plomb	Sans objet
Termites	Absence de termites
Electricité	L'installation comporte des anomalies
Gaz	L'installation comporte des anomalies
DPE	Consommations énergétiques Emission de gaz à effet de serre (GES)

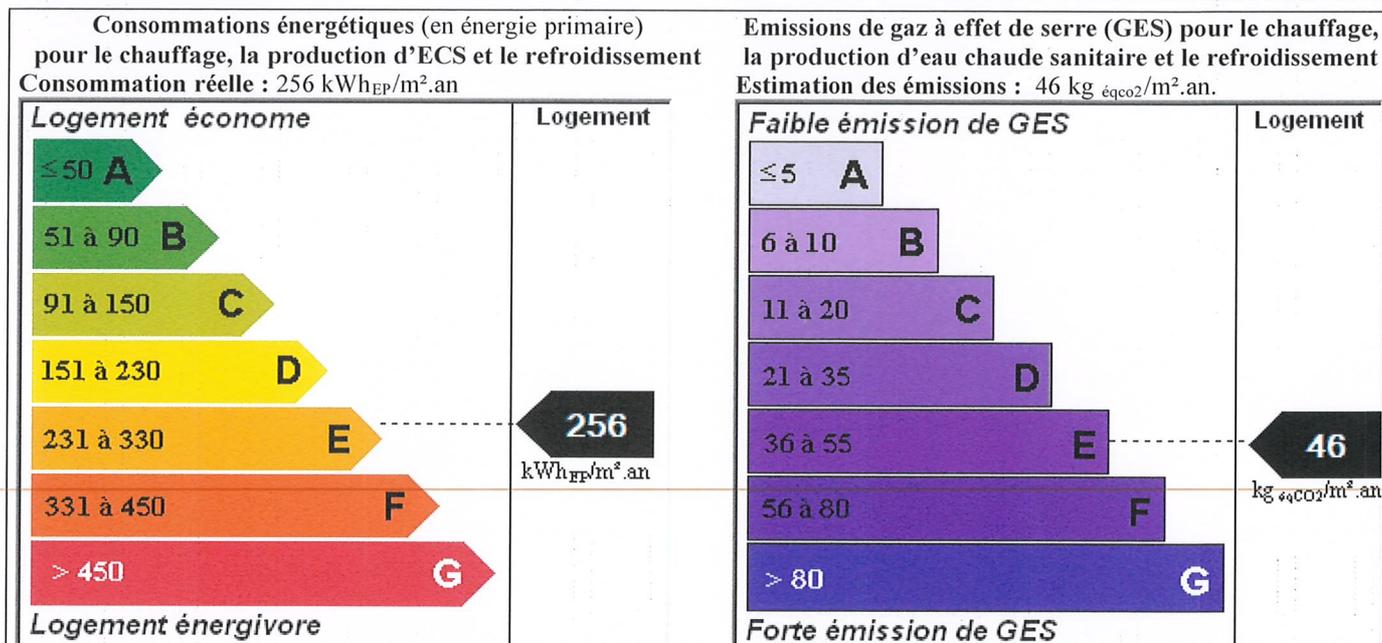
Obtenues par la méthode 3CL-DPE (V. 2012), estimées au logement, prix moyens des énergies indexés au 15 août 2015.

Consommations en énergies finales	Consommations en énergie primaire	Frais annuels d'énergie €TTC
	Détail par énergie et par usage en kWh _{EP}	Détail par usage en kWh _{EP}	
Chauffage	18482 (Gaz) kWh _{EP}	18482 kWh _{EP}	1081 € TTC
Eau chaude sanitaire	2629 (Electricité) kWh _{EP}	6784 kWh _{EP}	379 € TTC
Refroidissement			
Consommations d'énergie pour les usages recensés	21111 kWh _{EP}	25266 kWh _{EP}	1460 € TTC
