## PREMIER ETAGE – LOCAUX LIBRES

## REZ-DE CHAUSSEE – LOCAUX OCCUPES

## BATIMENT A

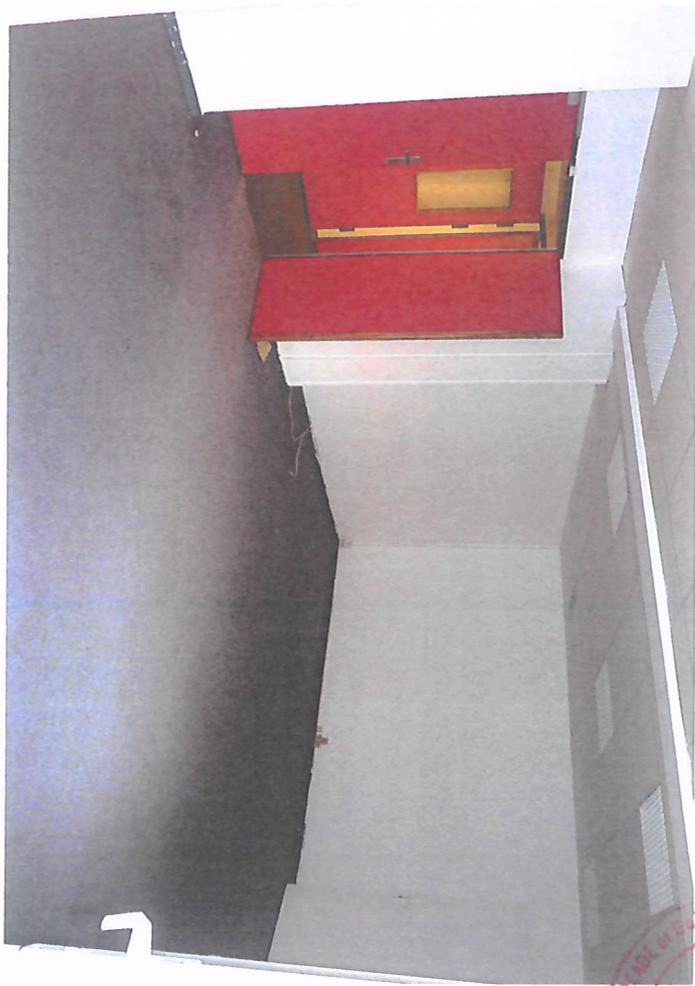
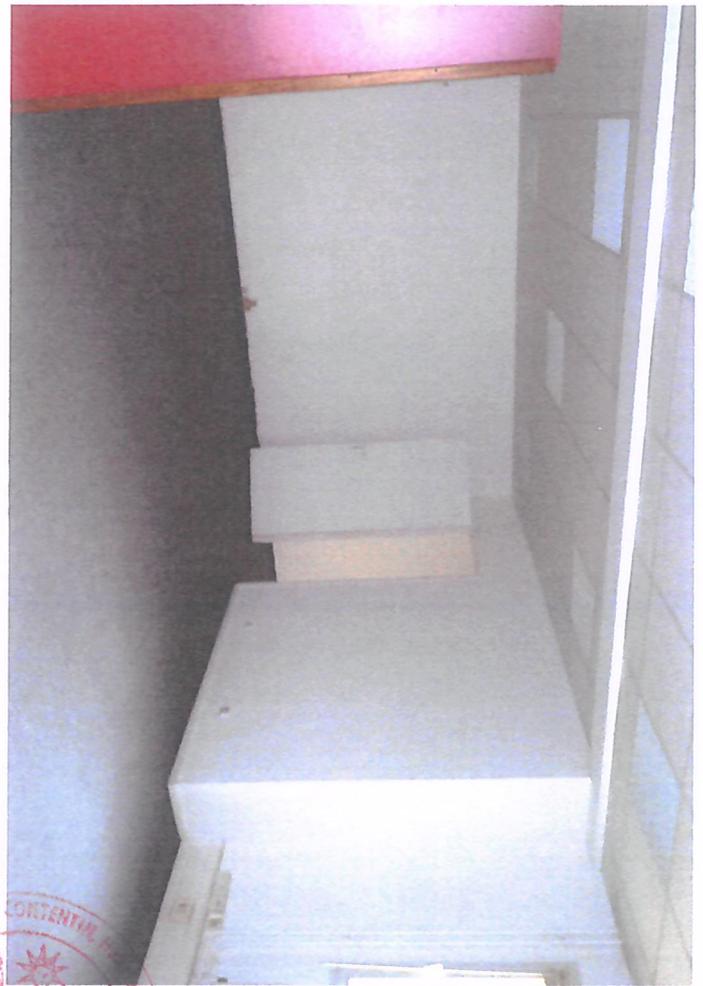
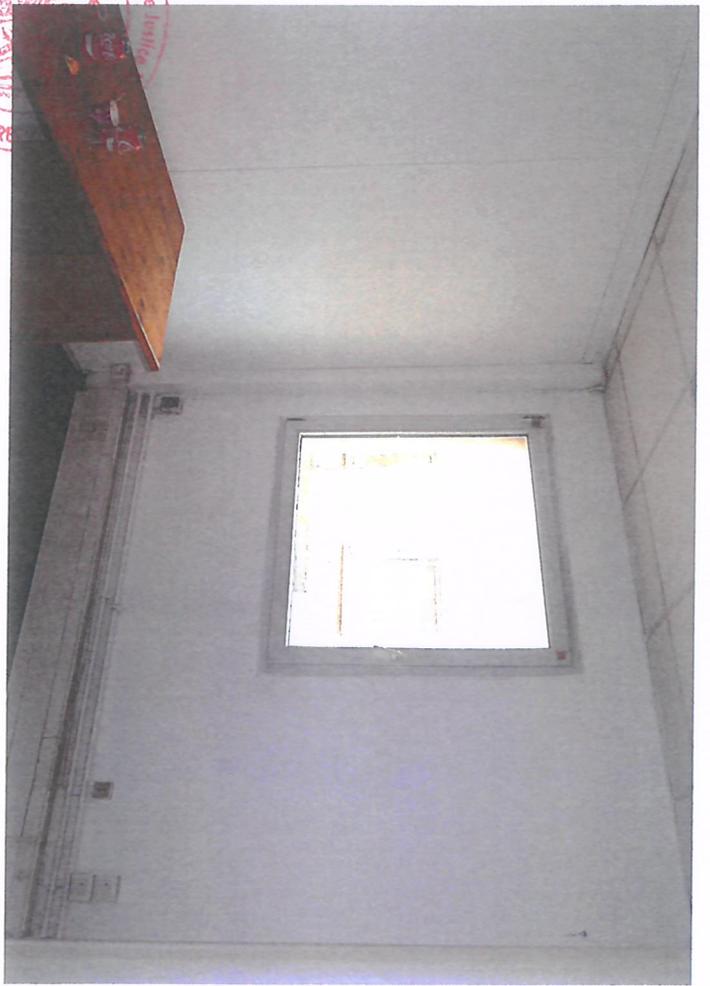
### Lot numéro 101 :

- \* L'ensemble des sols est recouvert d'une moquette qui est usée.

- \* Les murs sont recouverts d'une peinture qui est défraîchie.

- \* Au plafond, des dalles minérales qui sont également défraîchies.

Je n'y relève toutefois pas, sur ces différentes surfaces de murs et plafond, de dégradation.

- ✓ Plusieurs radiateurs de chauffage électrique.
- ✓ Plusieurs menuiseries en PVC qui sont d'aspect défraîchi.
- ✓ Les plafonds comportent divers blocs de tubes néons.

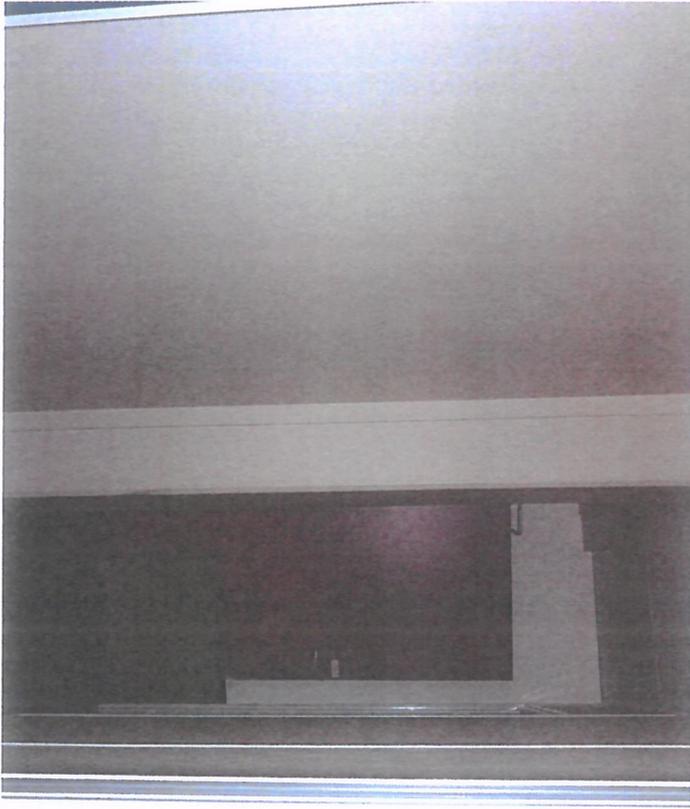
- \* Des dalles de moquette au sol, légèrement passées.

- \* Des revêtements de murs ou de cloisons également légèrement défraîchis.

- ✓ Ce local ouvre par deux fenêtres distinctes sur le pignon gauche du bâtiment.
- ✓ Des blocs de tubes néons au plafond.
- ✓ Un radiateur de chauffage central et un convecteur électrique.

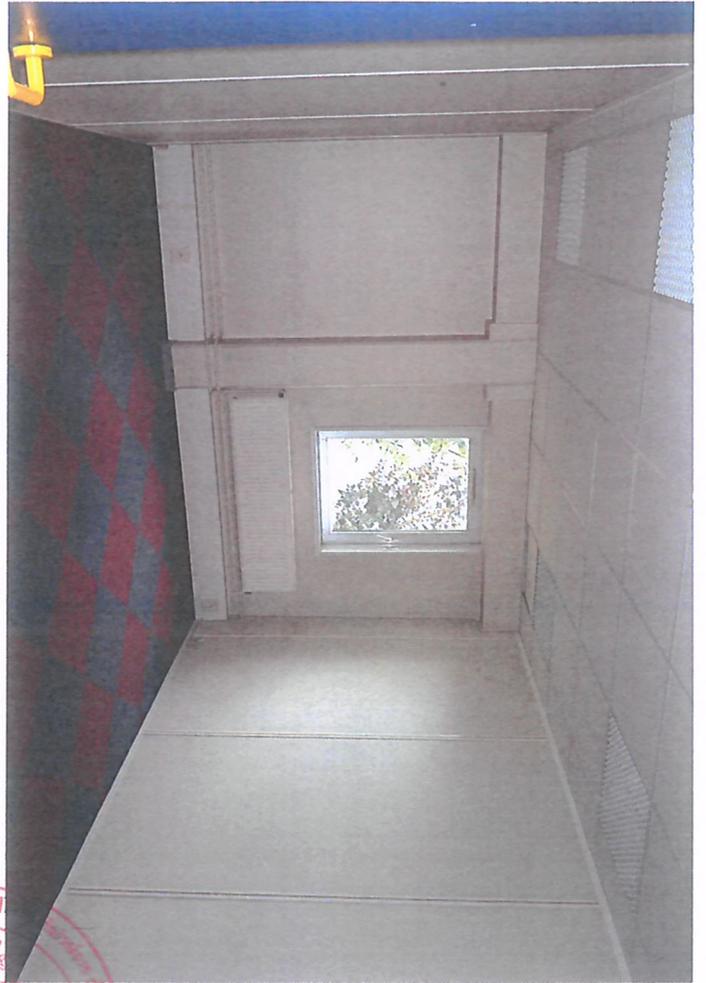
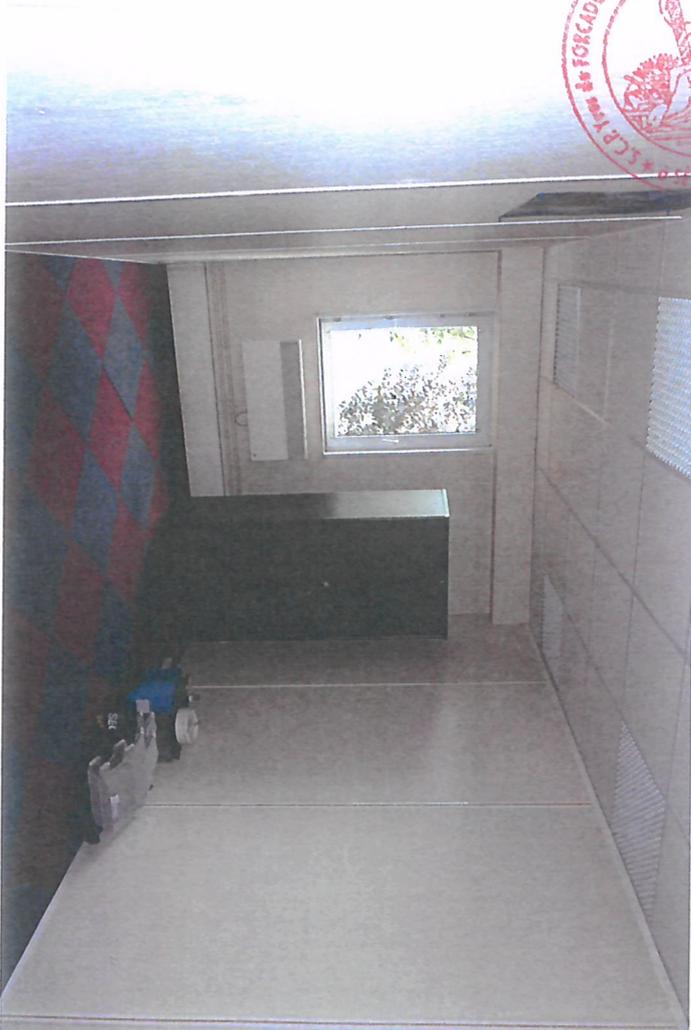
**Lot numéro 104 :**

- \* Des dalles minérales qui sont également défraîchies.

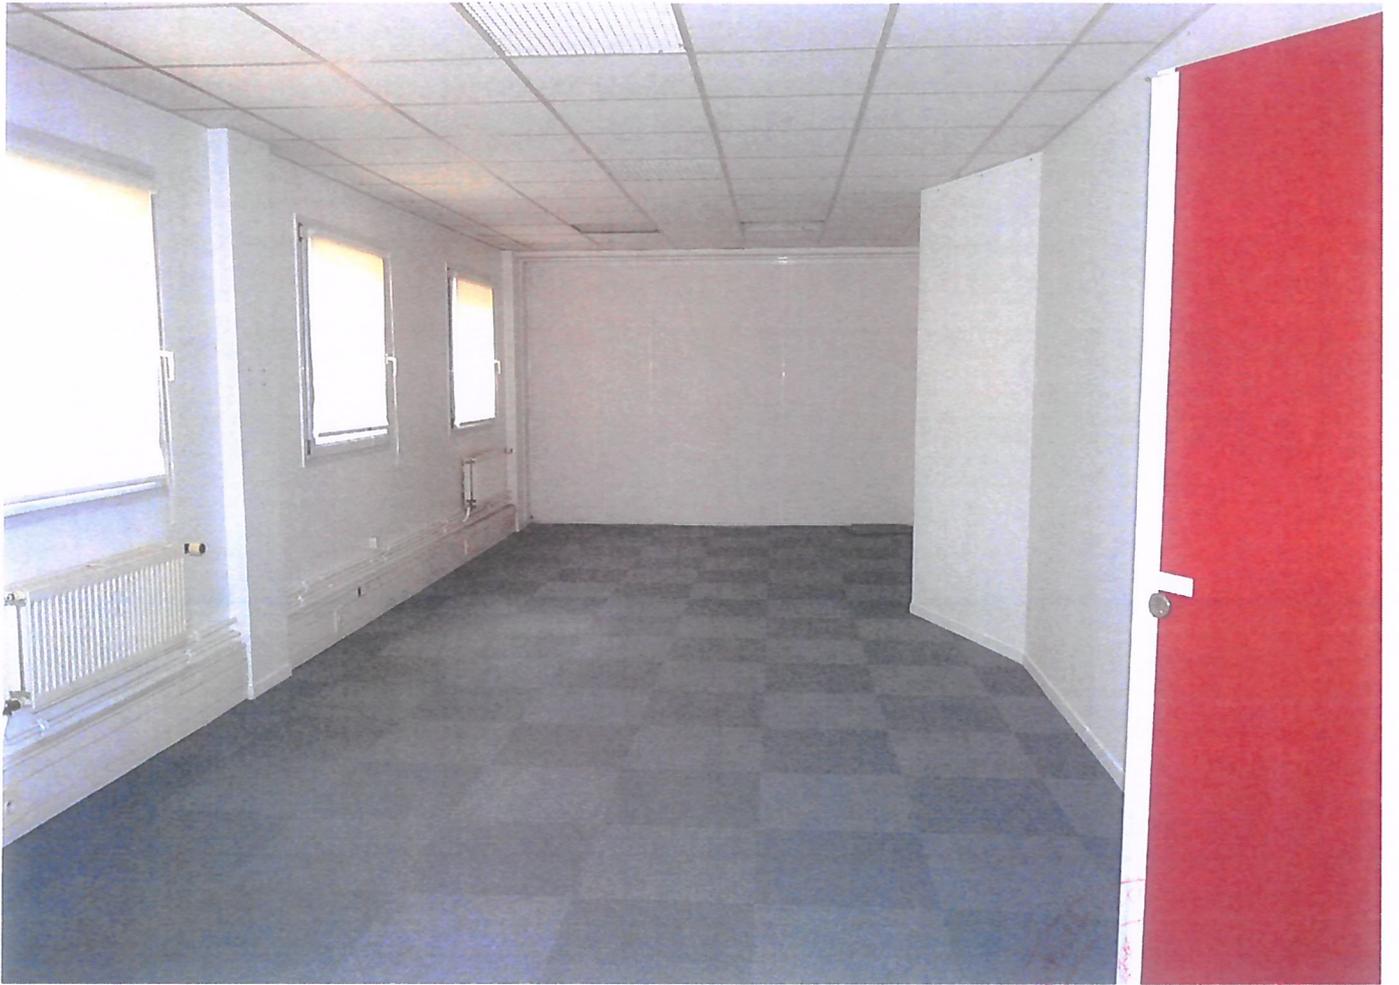
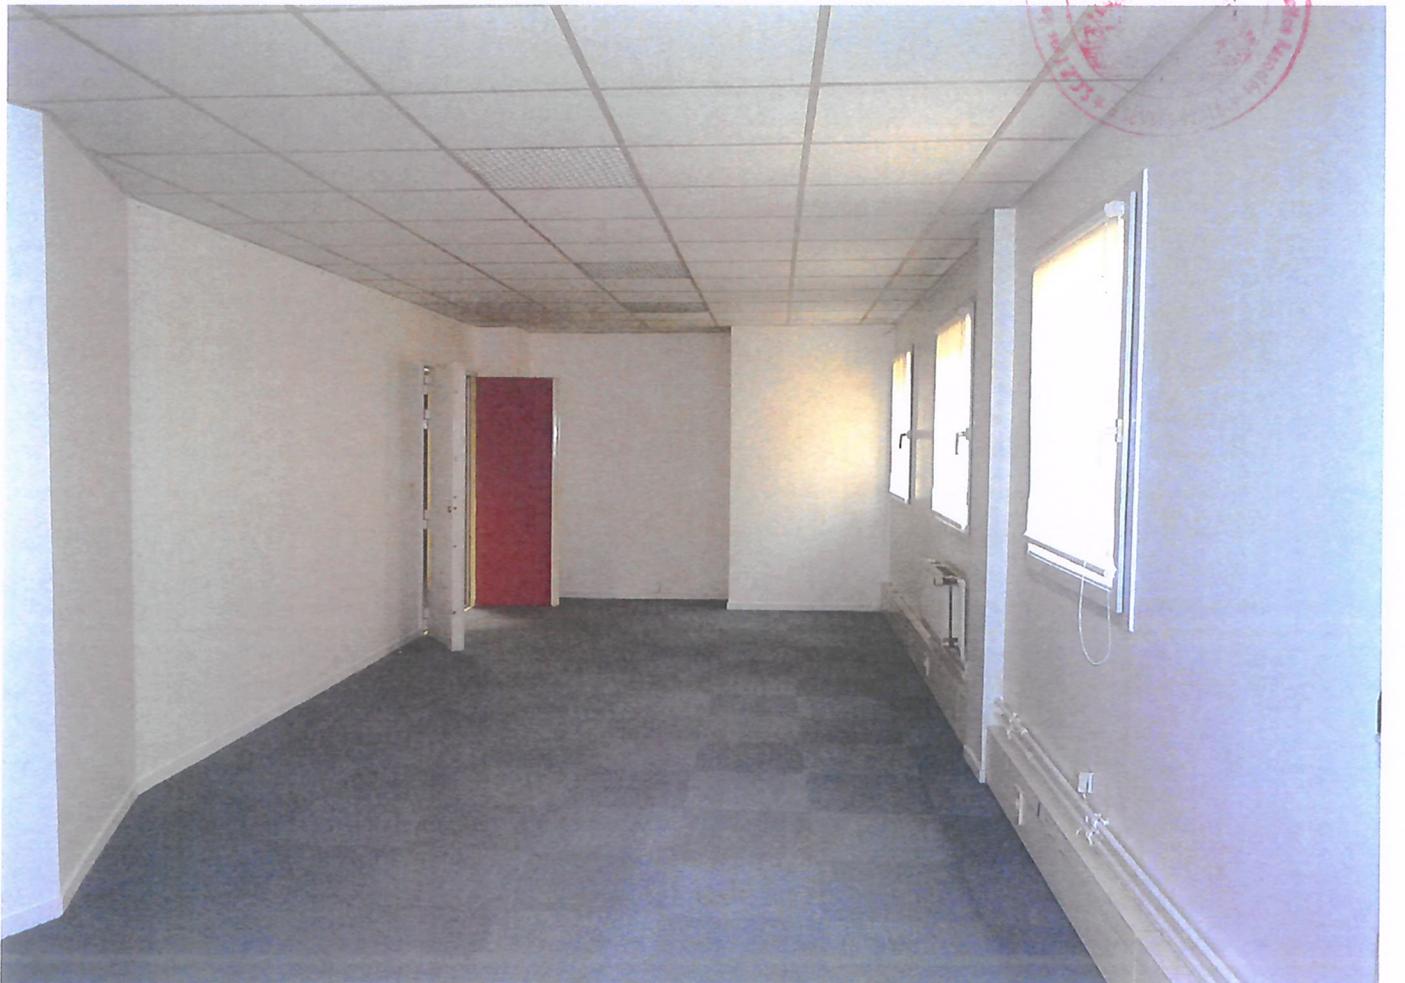
**Lot numéro 103 :**

\* Des dalles moquette, quelques marques d'usage mais en bon état d'entretien.

\* Murs et cloisons légèrement défraîchis mais qui conservent un bon état d'ensemble.

\* Des dalles minérales au plafond, légèrement défraîchies mais en bon état d'ensemble.

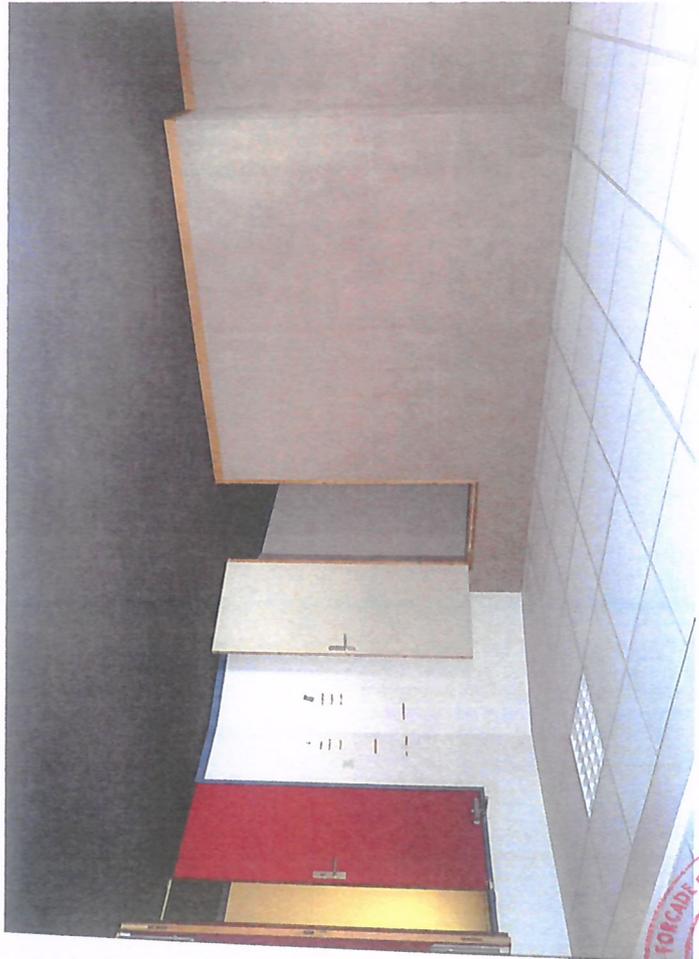
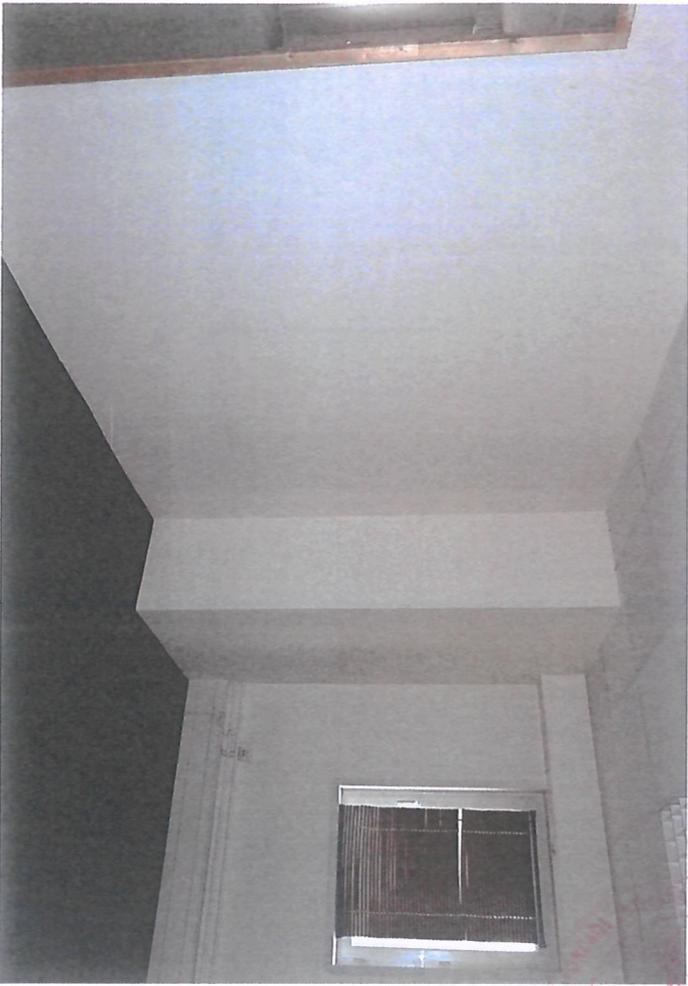
\* Les moquettes au sol comportent diverses marques d'usage. Elles sont légèrement passées.

\* Les murs comportent une peinture qui est défraîchie.

\* Au plafond, des dalles minérales également légèrement défraîchies.

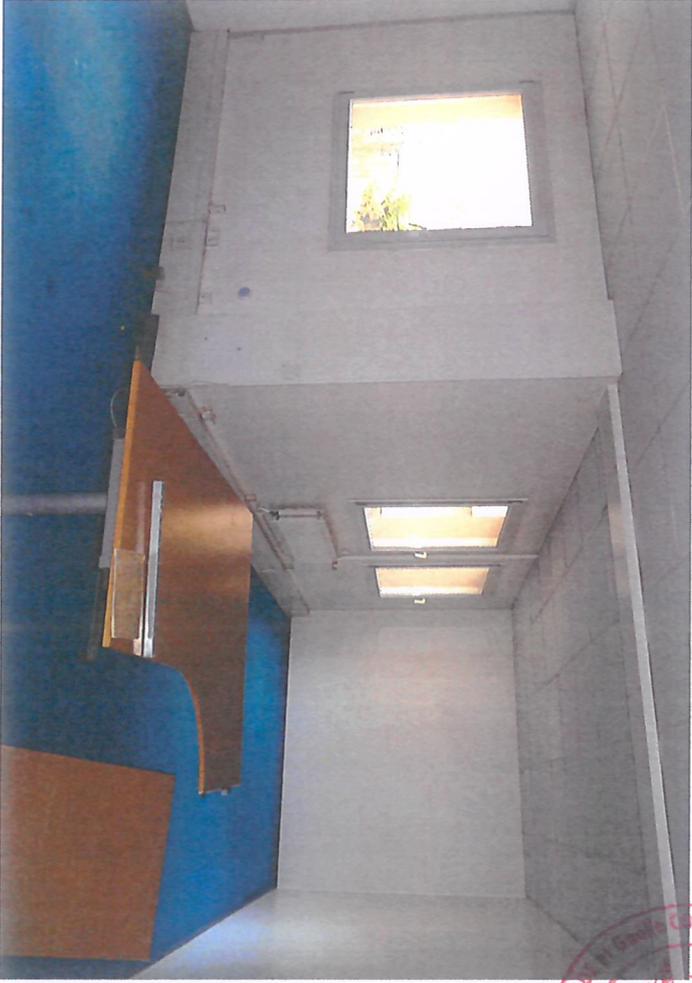
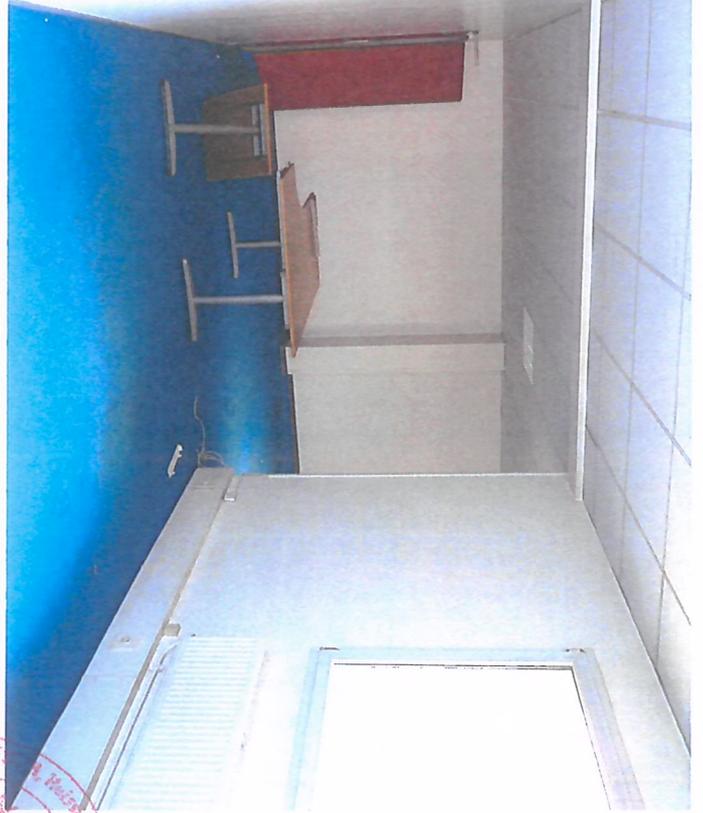
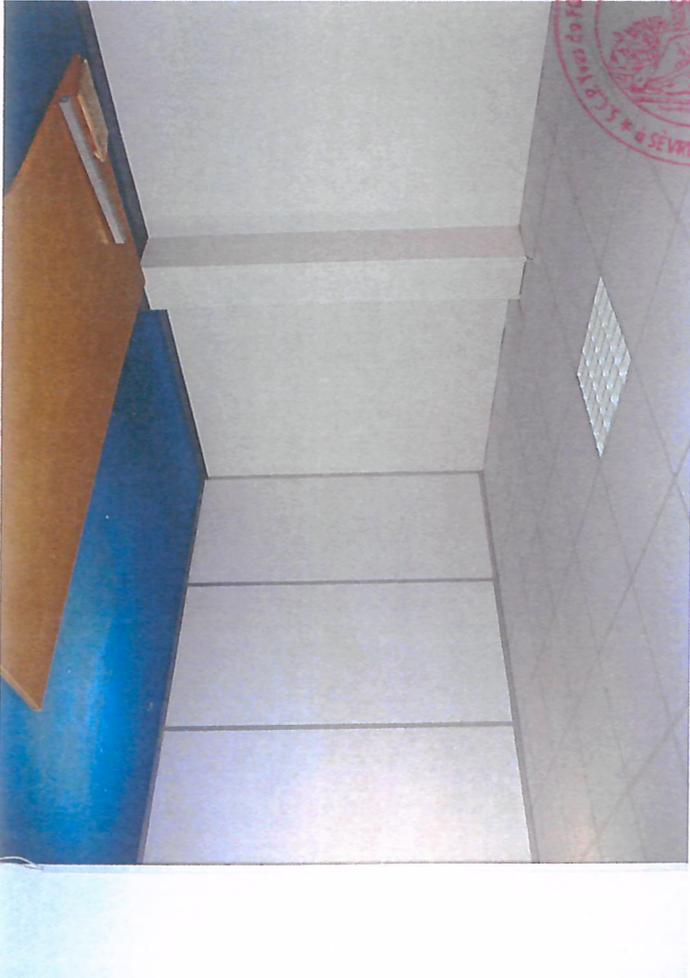
\* Au sol, une moquette qui est sale.

\* Les murs comportent des ombres et sont défraîchis.

Des dalles minérales au plafond qui conservent un assez bon état.

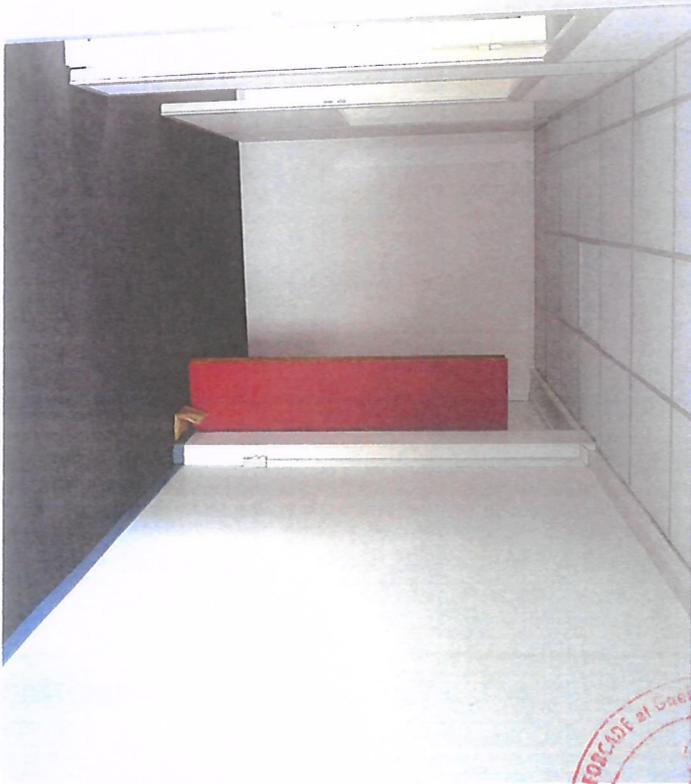
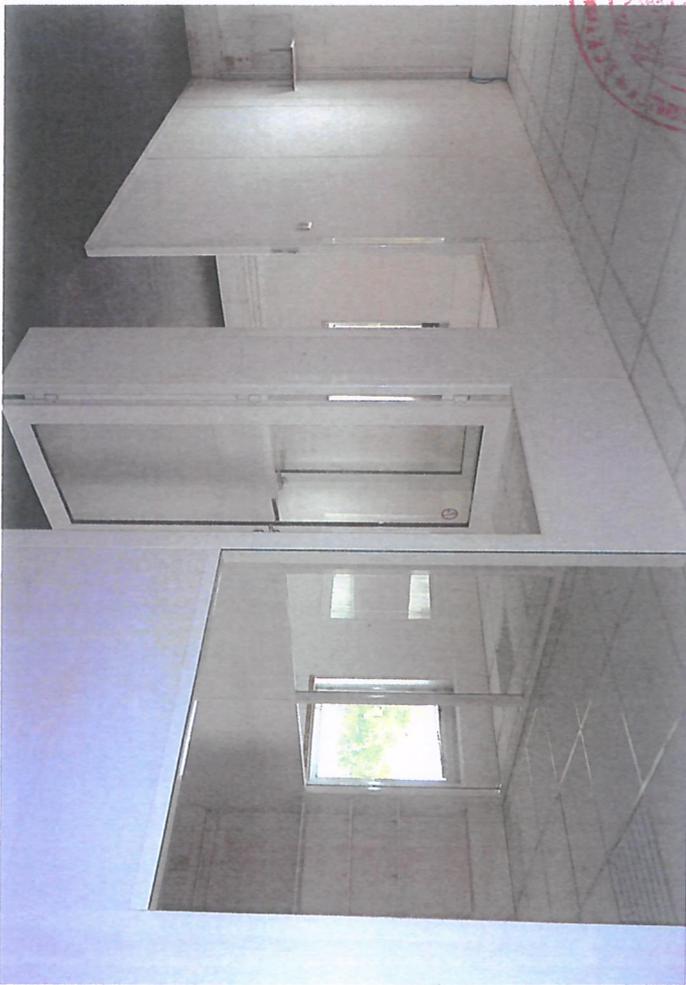
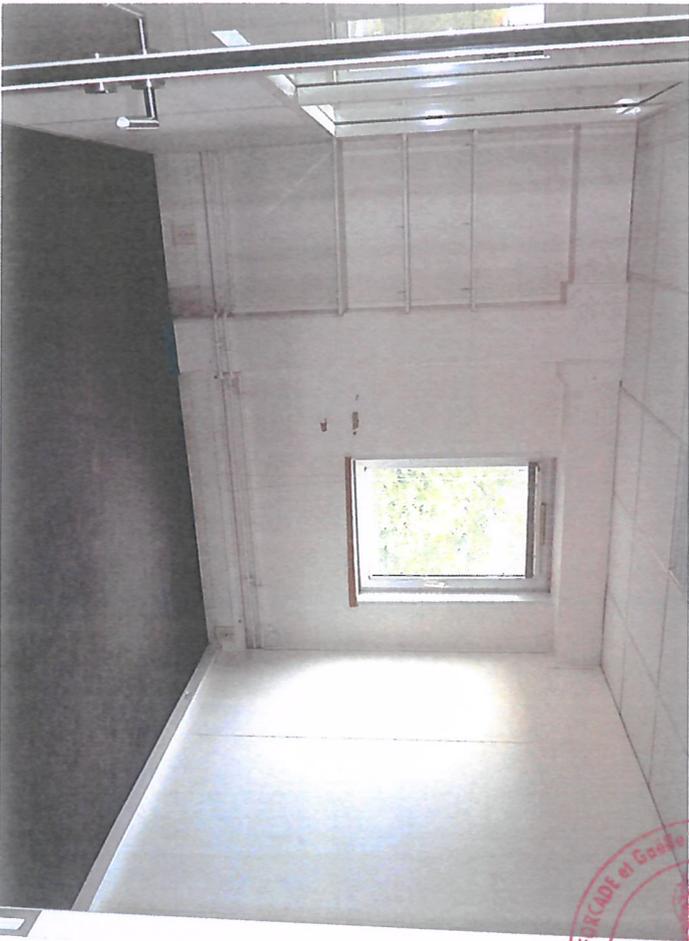
\* Au sol, une moquette qui comporte diverses marques d'usage, qui est passée.

\* Murs recouverts d'une peinture qui est fortement défraîchie dans l'ensemble.

\* Des dalles minérales qui sont défraîchies et qui comportent une succession de salissures voire d'épaufrures.

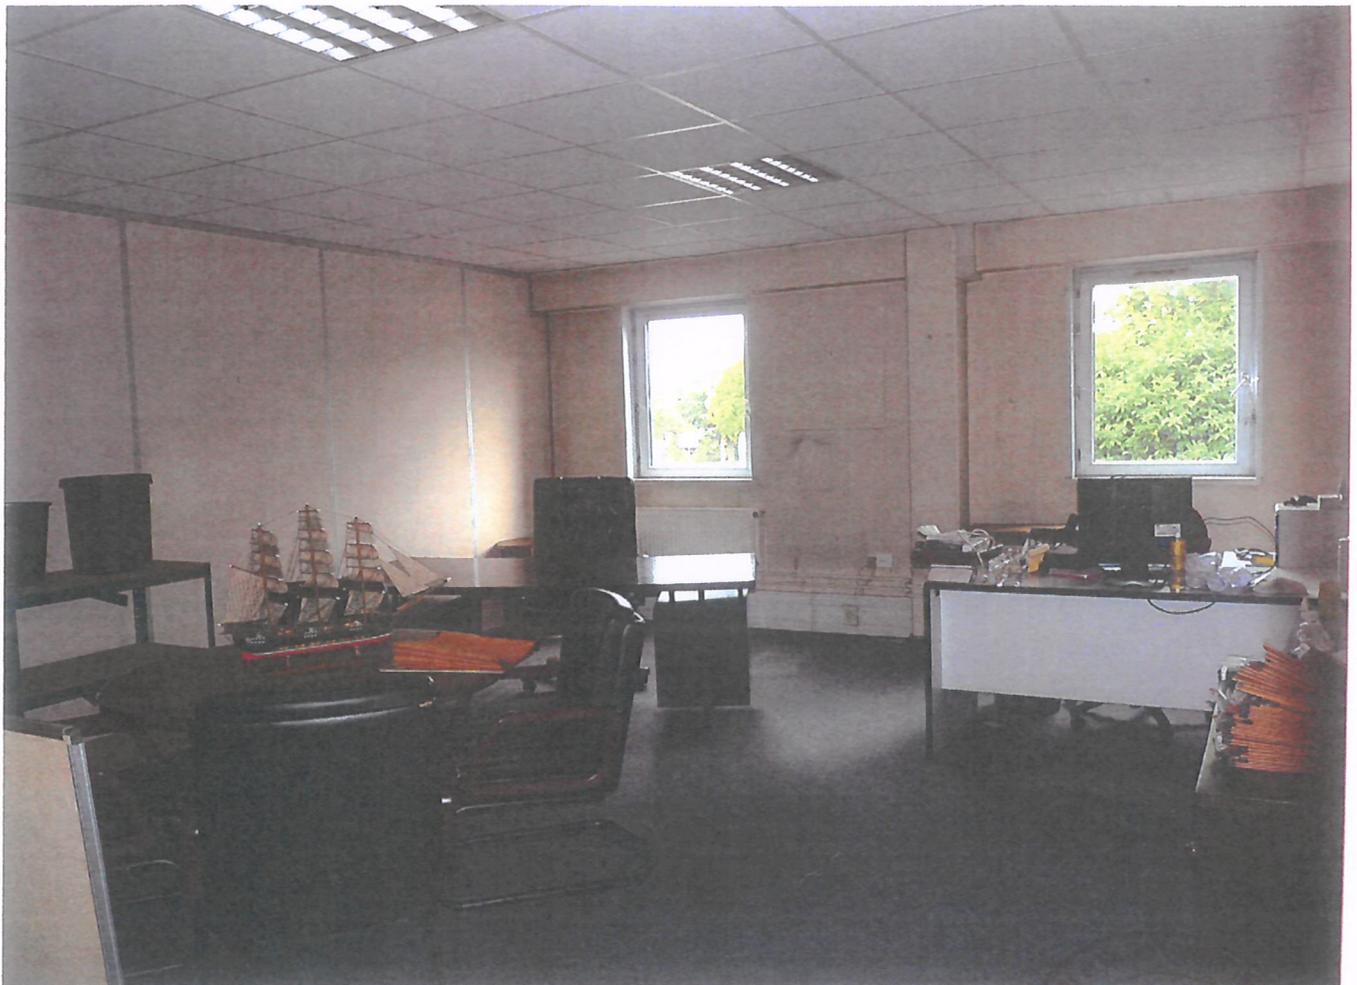
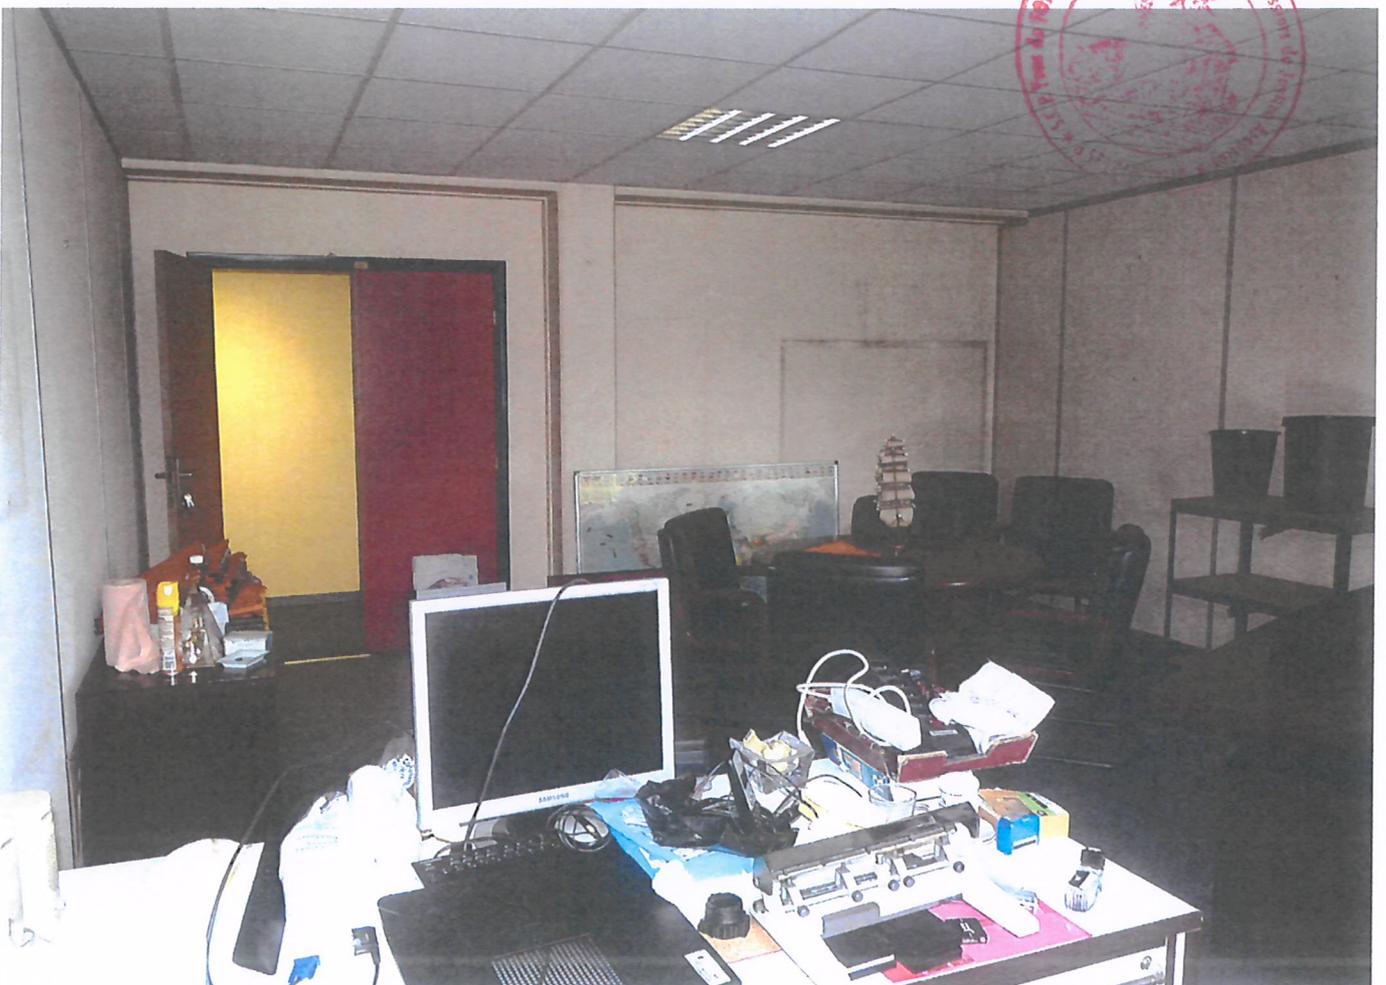
**Lot numéro 120 :**

\* Le sol est constitué d'une moquette qui est passée.

\* Les murs et cloisons sont fortement défraîchis et marqués d'ombres.

\* Les dalles minérales au plafond sont défraîchies.

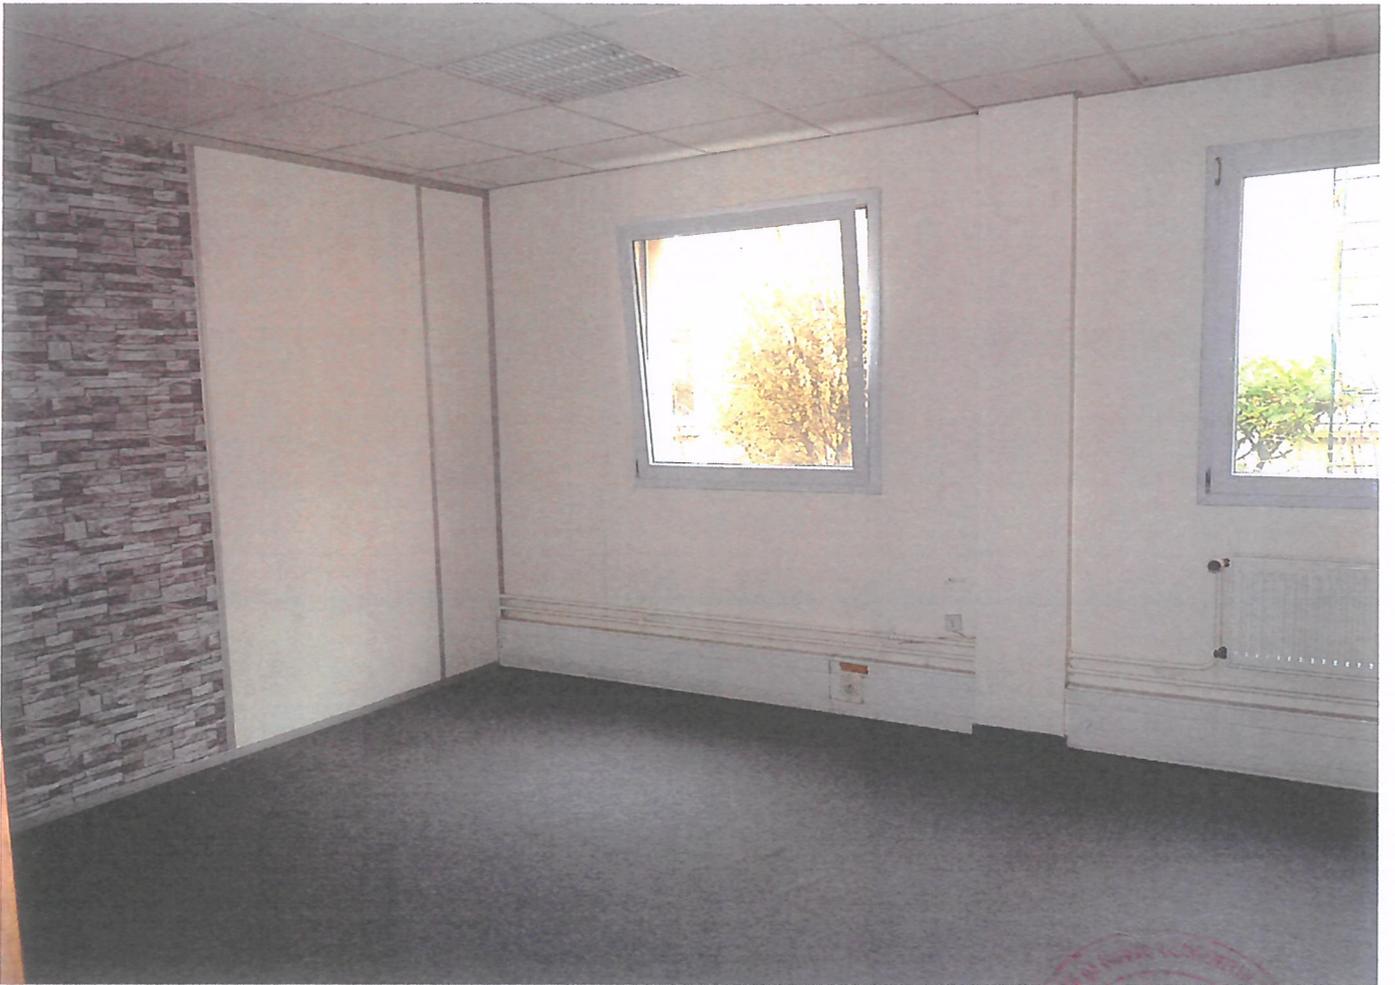
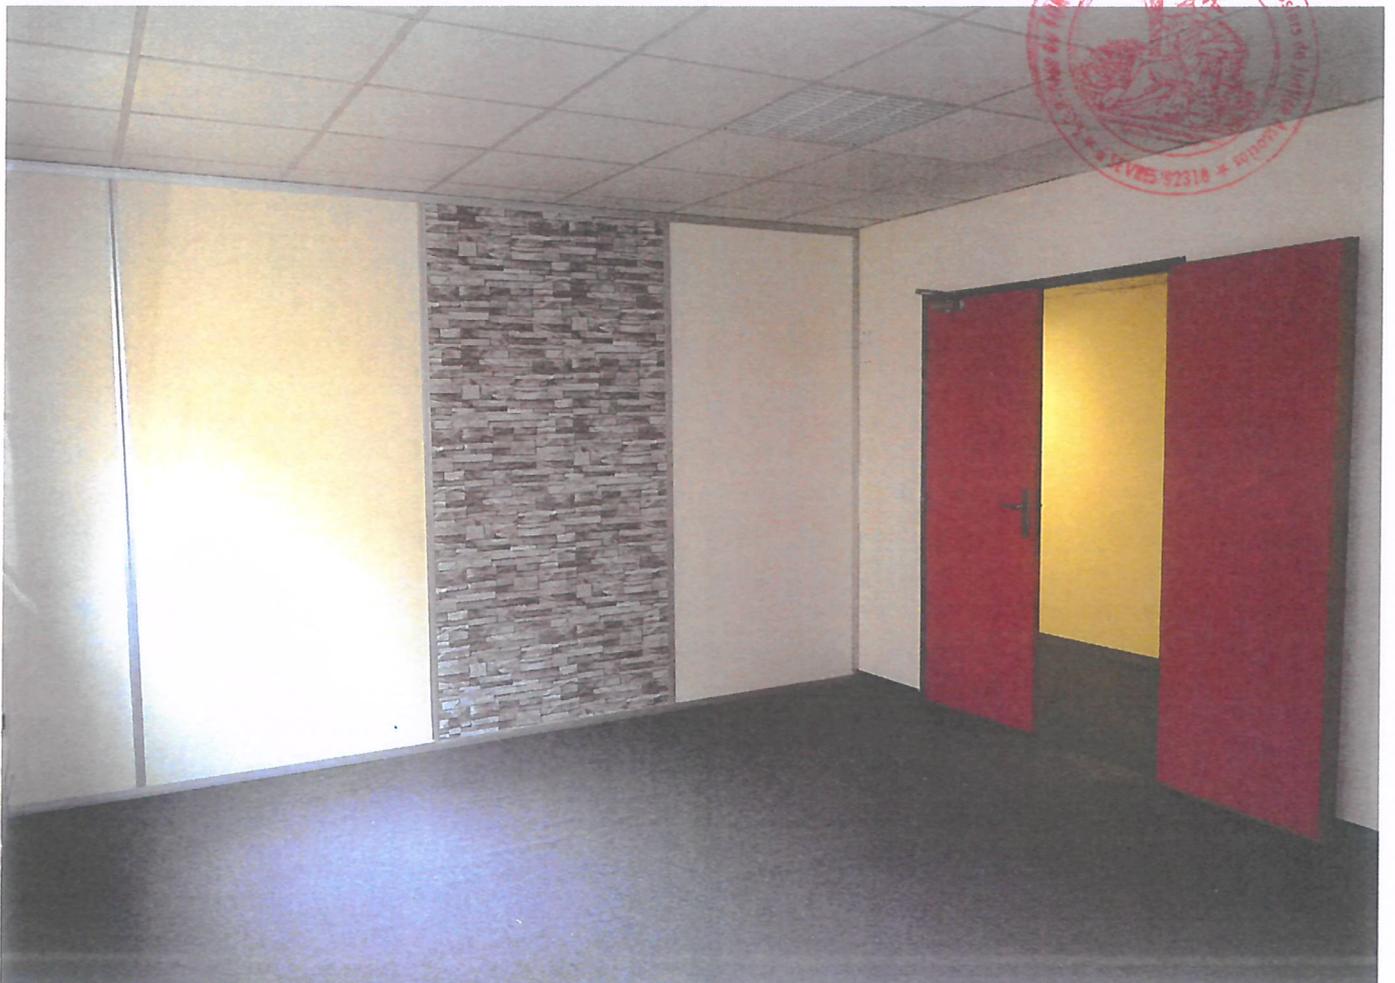
**Lot numéro 105 B :**

\* Une moquette qui est passée.

\* Les murs sont défraîchis.

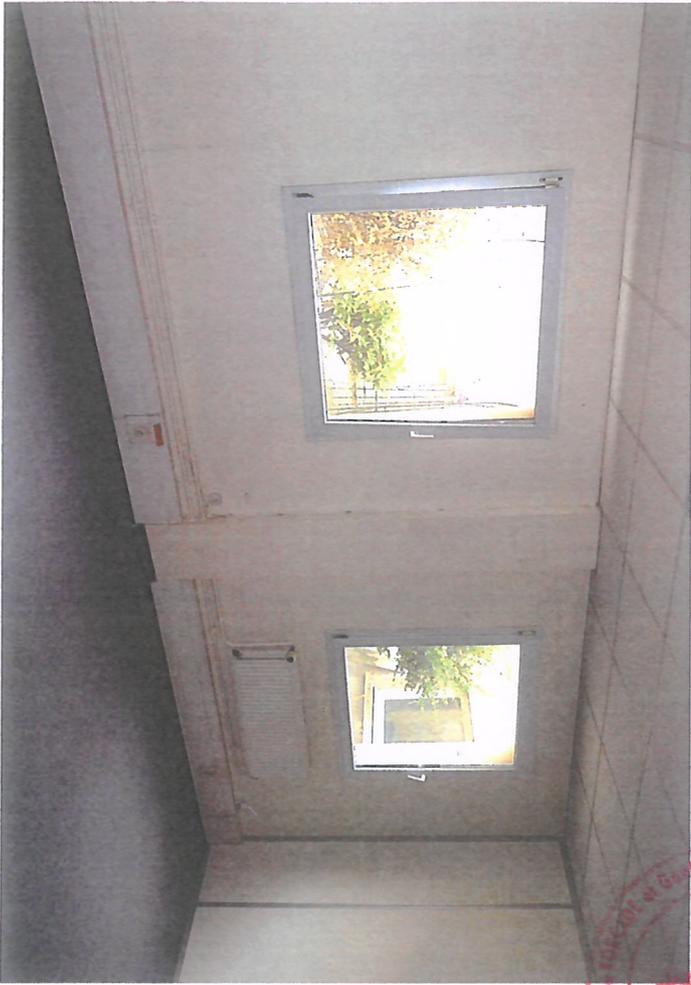
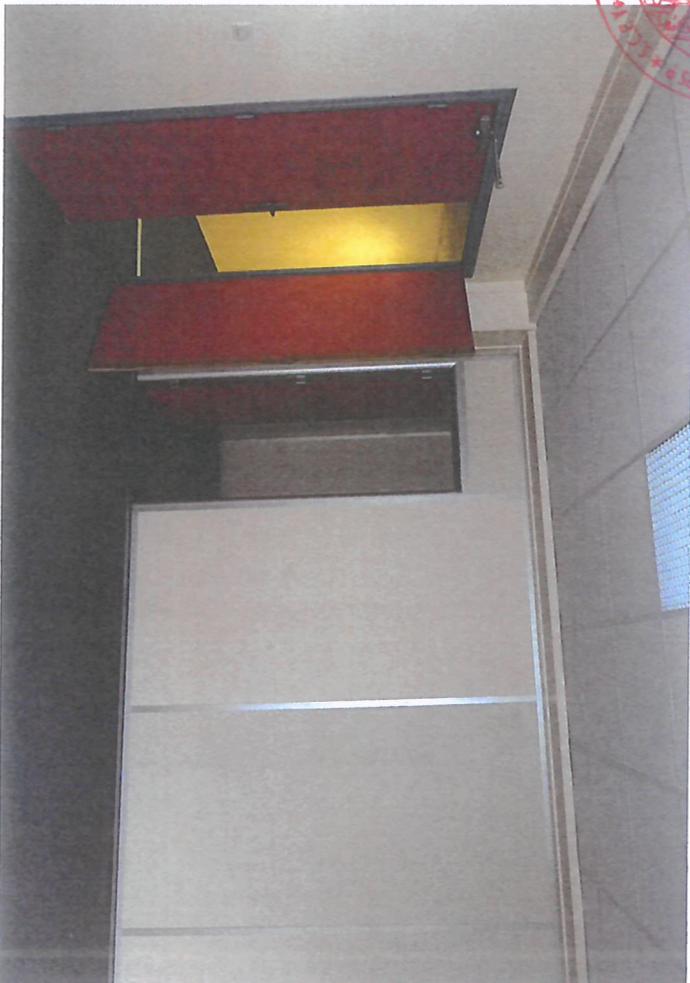
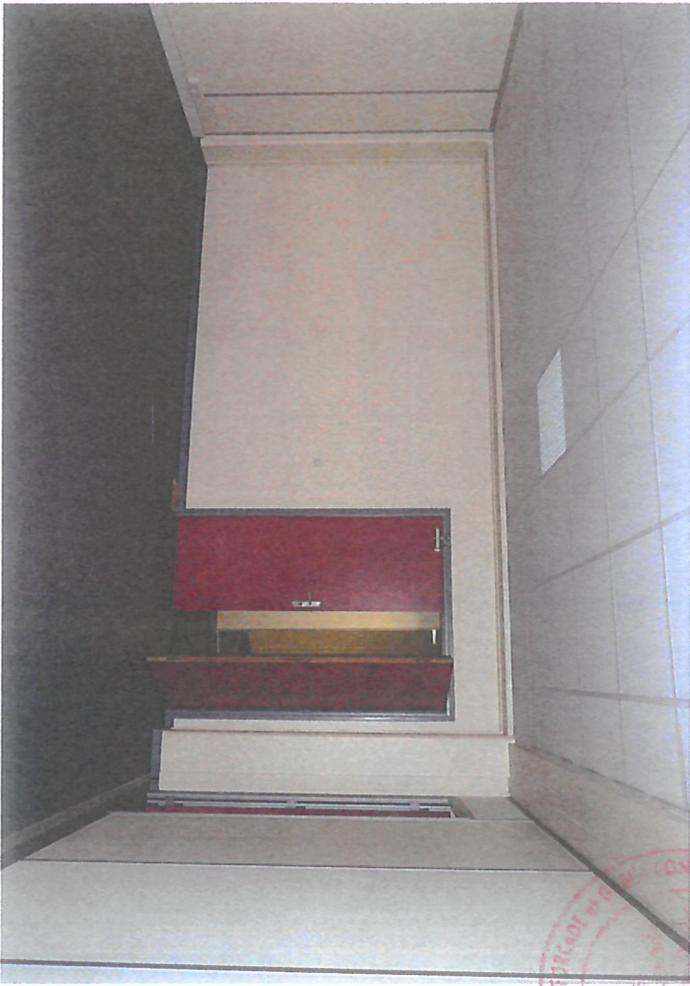
- ✓ Un radiateur de chauffage central dans ces locaux.
- ✓ Une série de plafonniers.

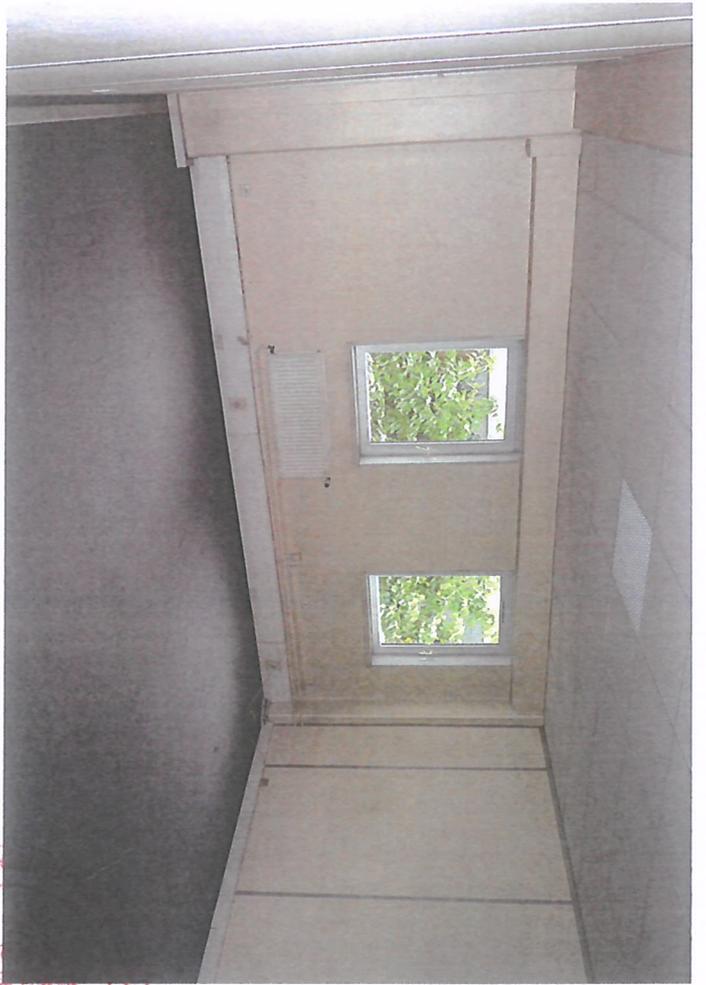
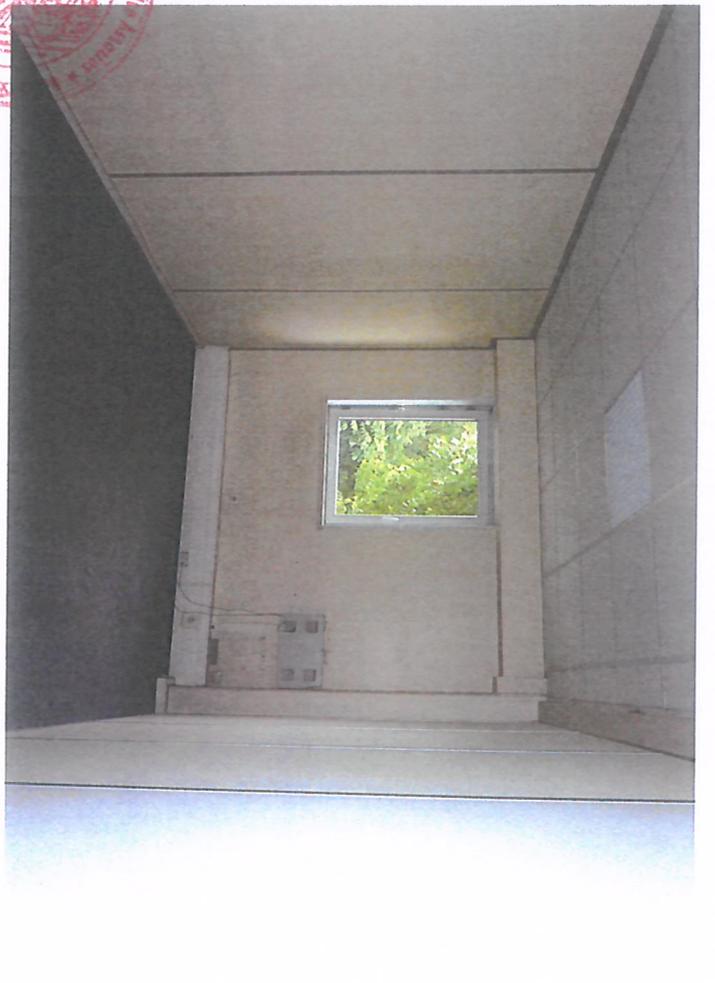
**Lot numéro 124 :**

\* L'ensemble des revêtements de sol moquette, murs et dalles minérales au plafond, est passé, défraîchi.
