## PREMIER ETAGE – LOCAUX LIBRES

## REZ-DE CHAUSSEE – LOCAUX OCCUPES

## BATIMENT A

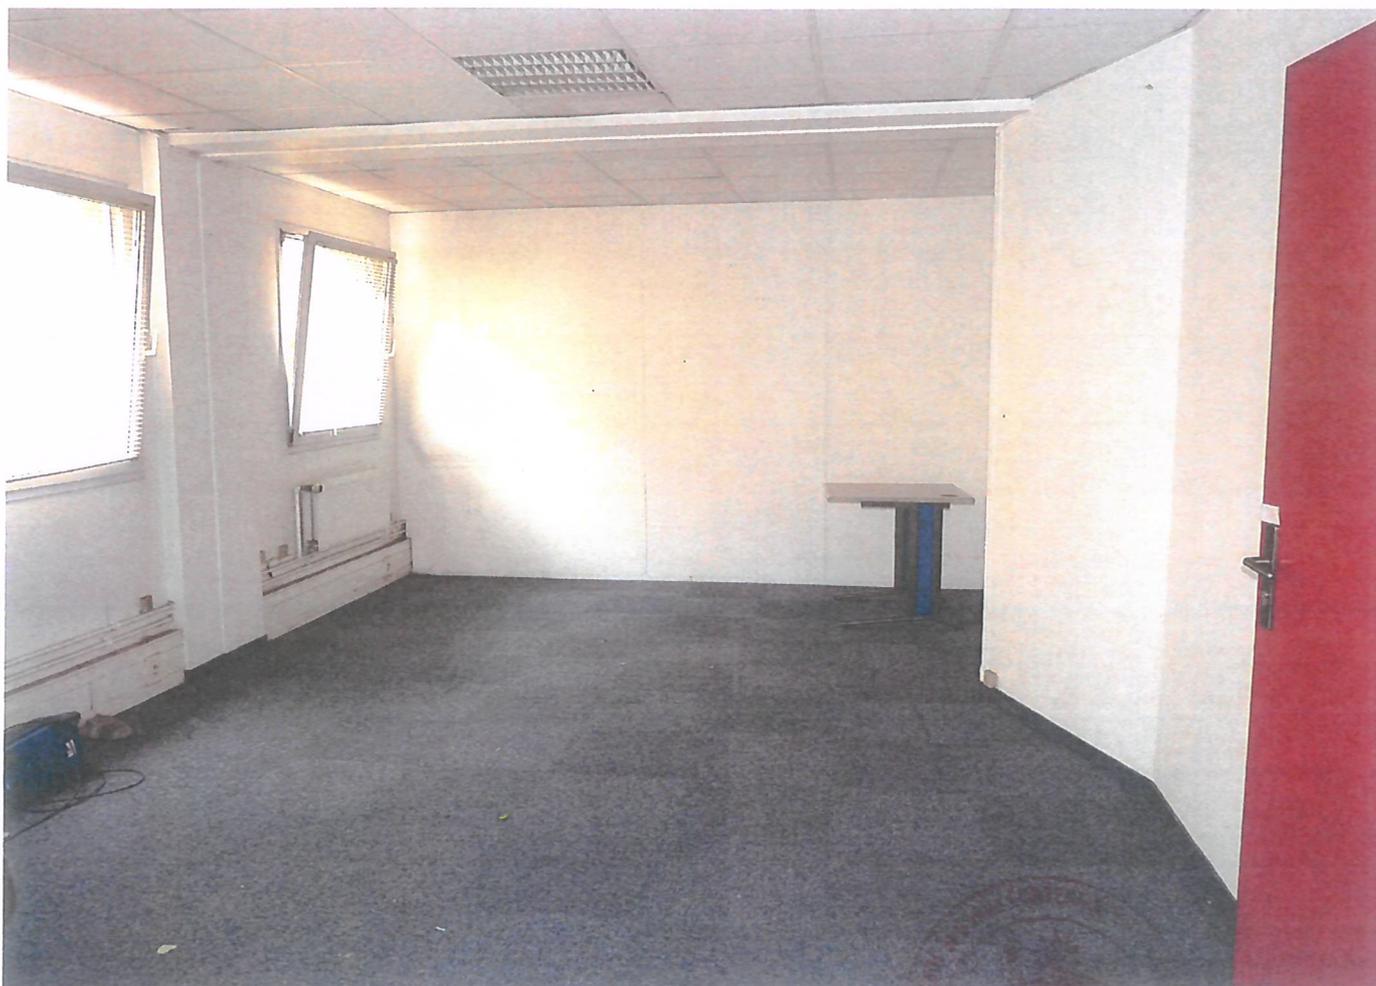
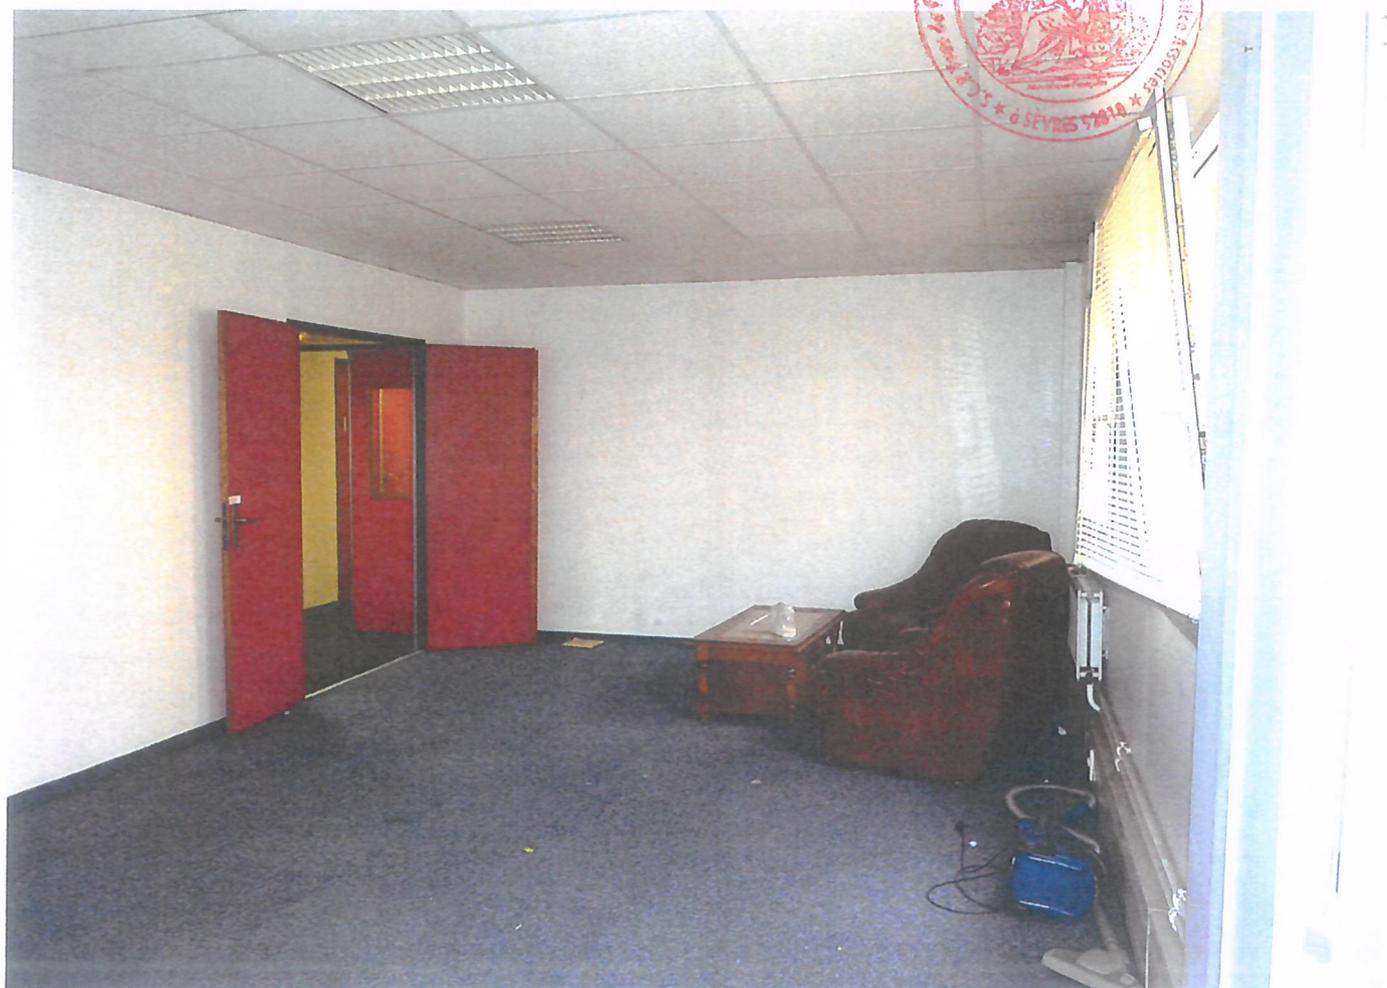
**Lot numéro 105 :**

Dalles moquette au sol à nettoyer mais qui conservent un bon état.

\* Les parois murales sont défraîchies, bistrées.

\* Les dalles minérales sont également défraîchies.

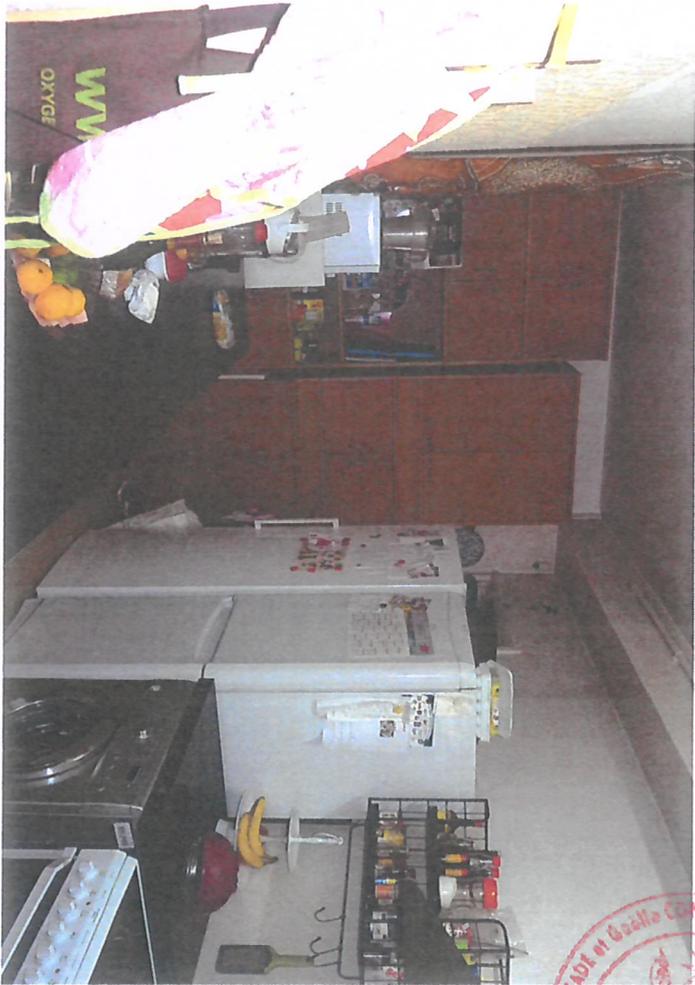
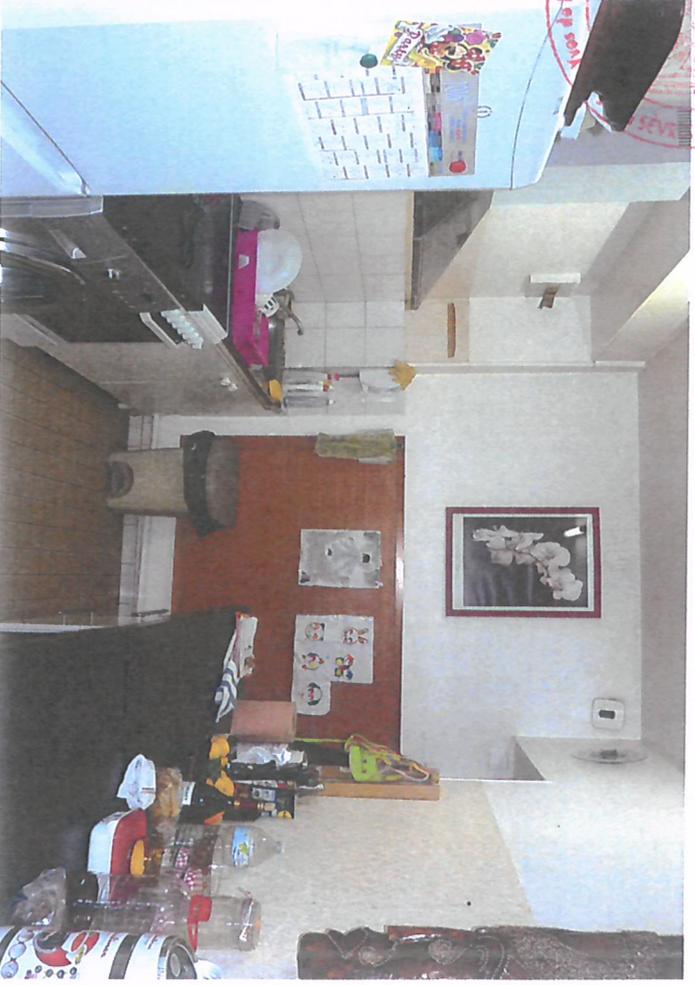
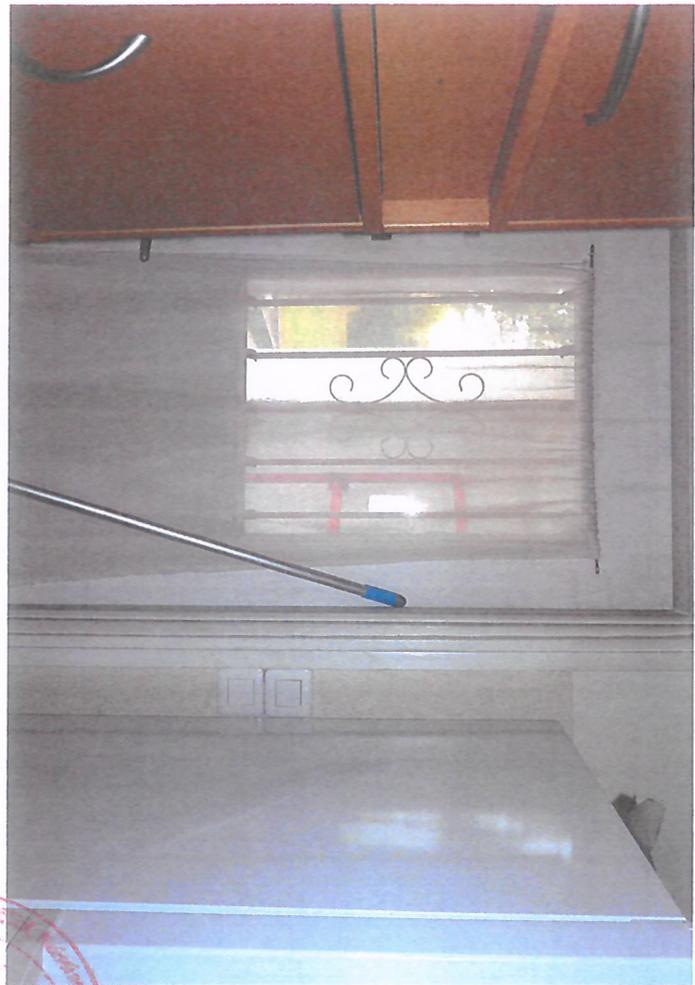
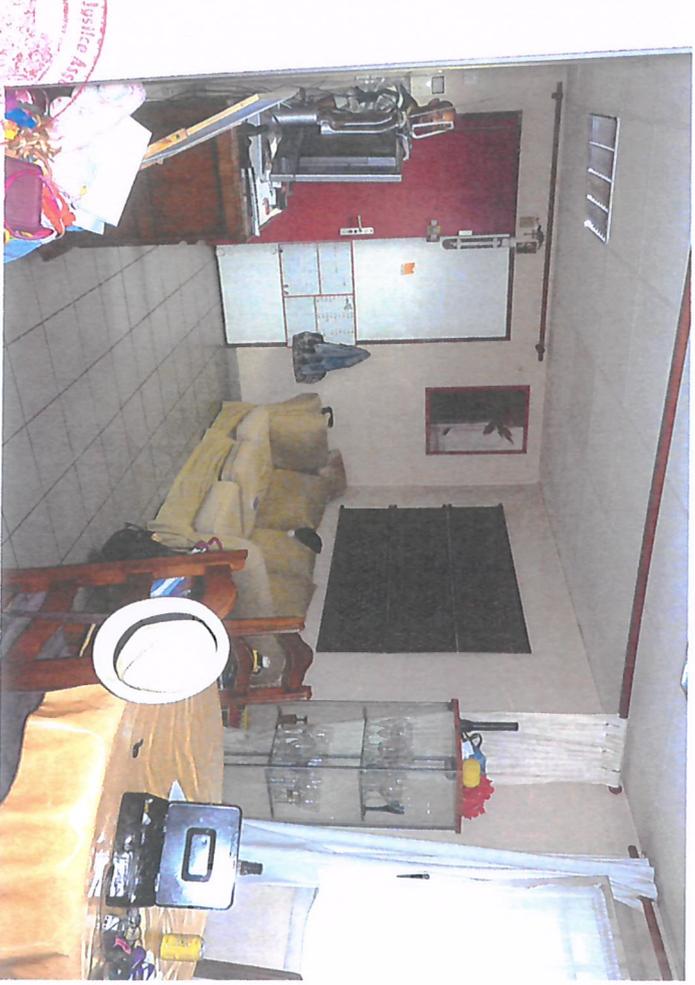
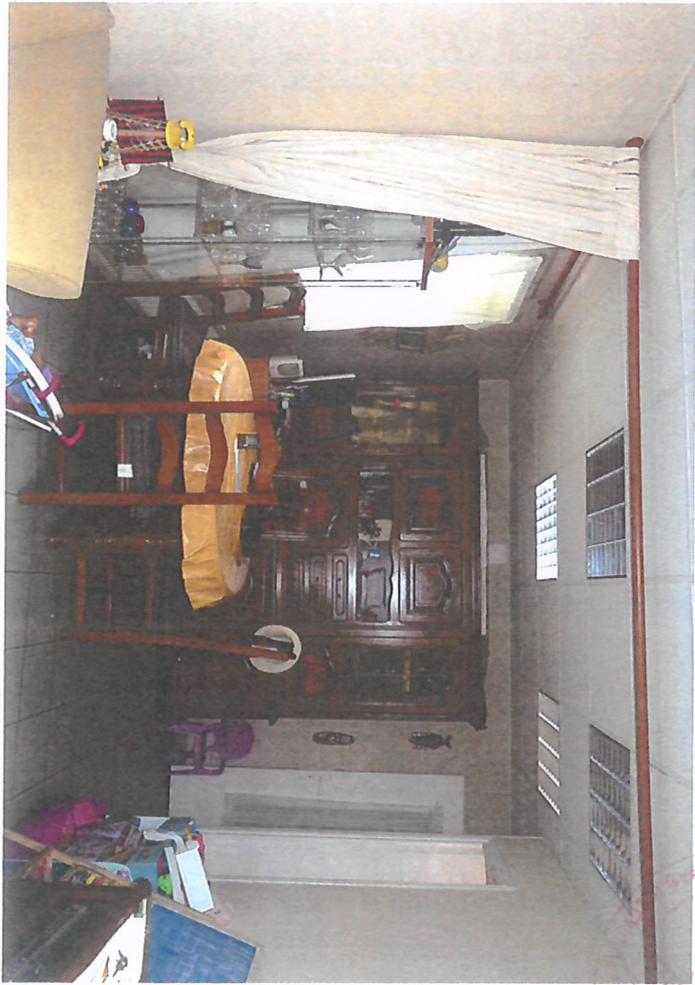
### Loge :

\* L'ensemble des sols est carrelé, en bon état d'entretien, une légère patine.

Les surfaces de murs sont pour l'essentiel du papier peint, également en bon état d'entretien.

\* Les plafonds sont soit en peinture soit en dalles minérales, légèrement défraîchis.

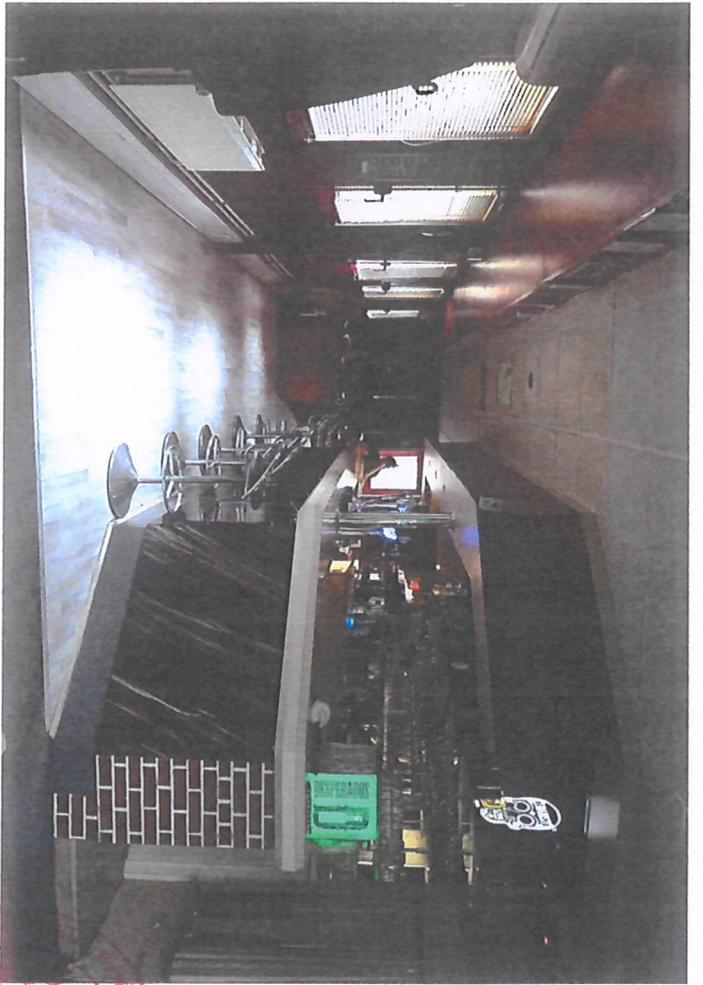
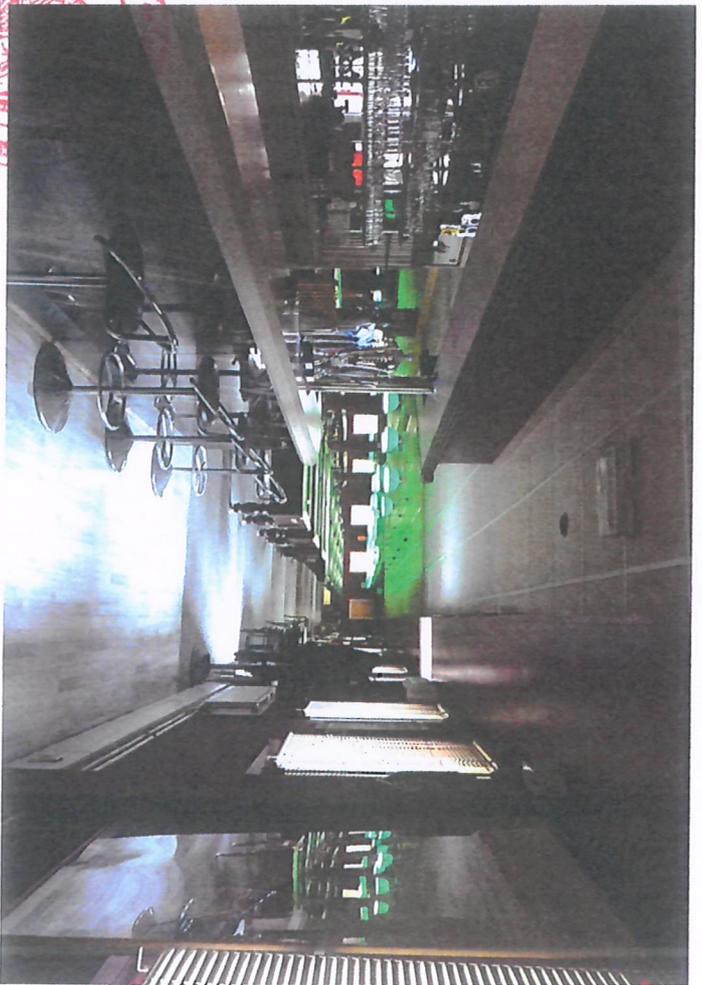
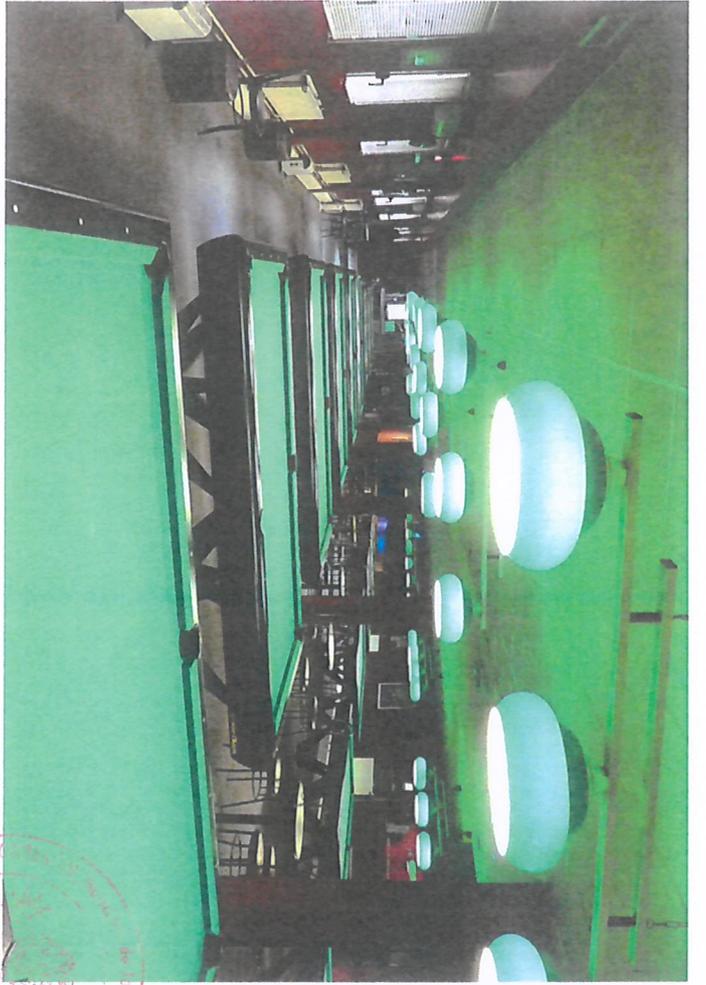
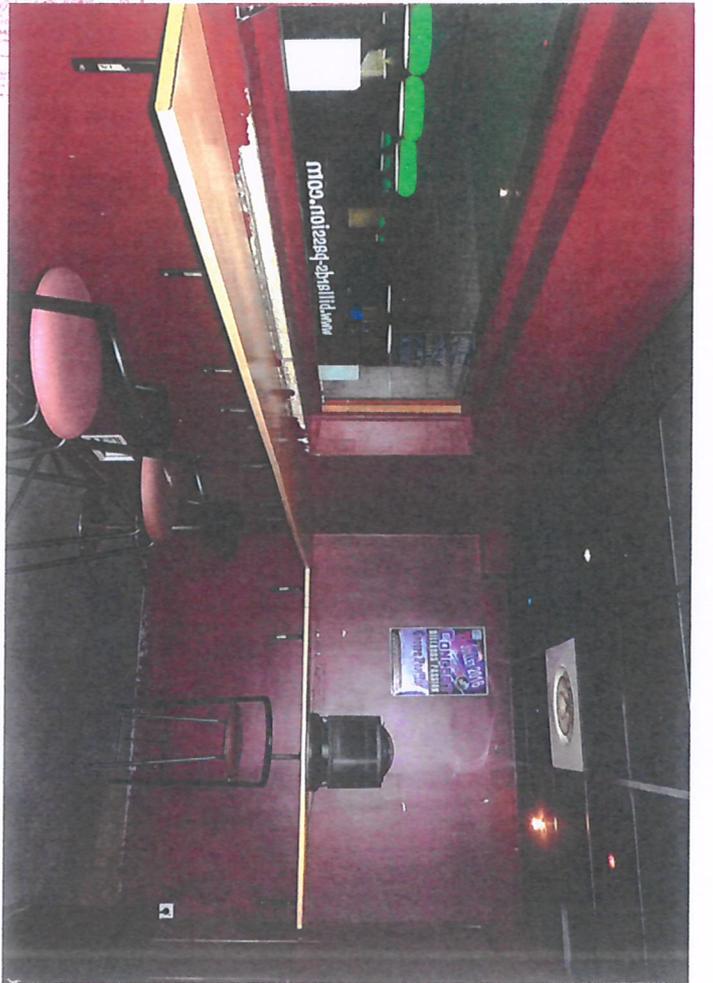
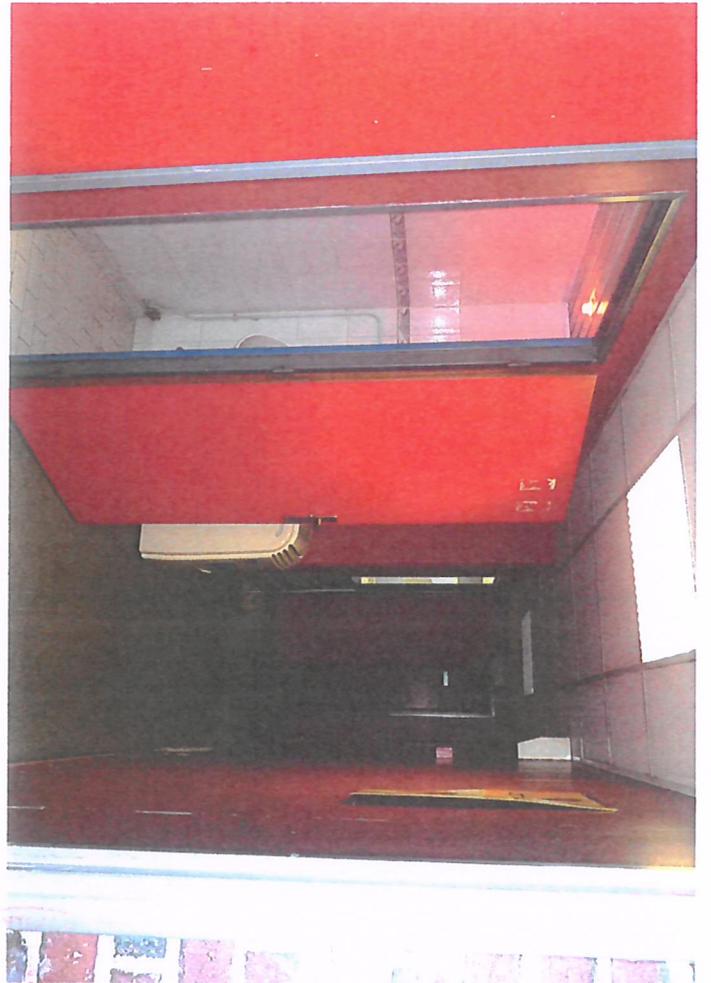
**Local loué par la Société BILLARD PASSION, lots 004 et 005 :**

\* Pour l'essentiel, le sol est constitué d'une moquette qui est passée et tachée.

\* Les murs sont recouverts de moquette de couleur bordeaux qui est également passée.

\* Les dalles minérales sont également défraîchies dans leur ensemble.

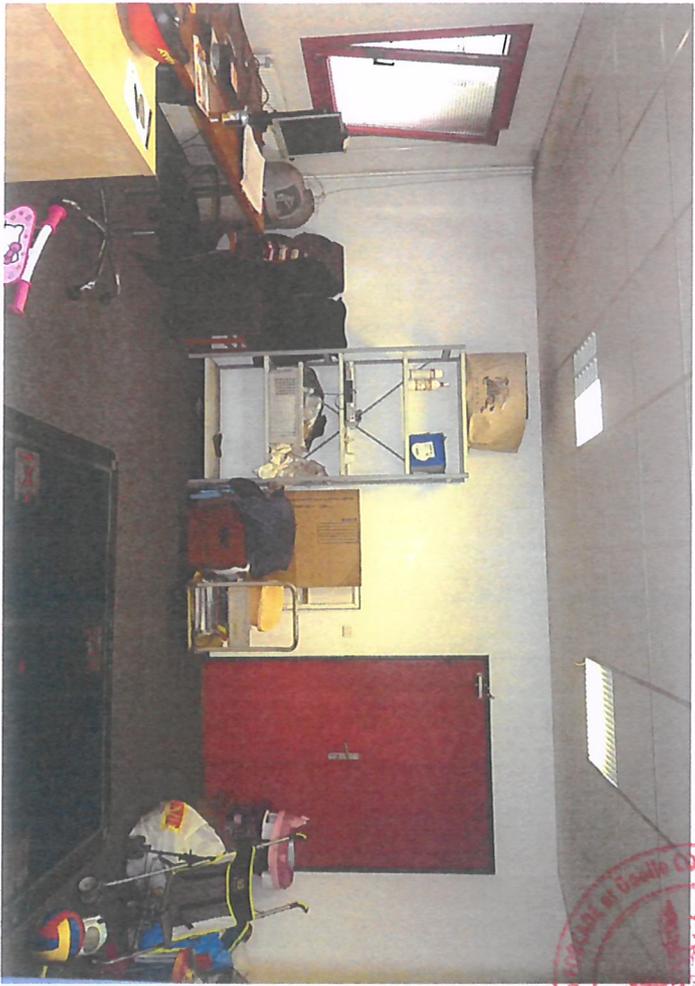
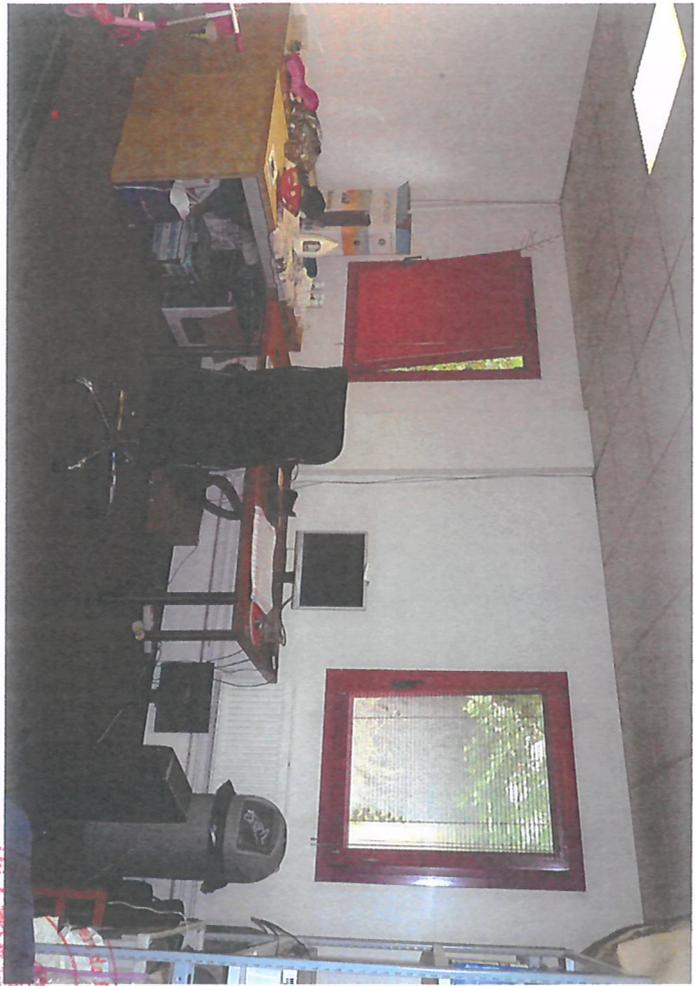
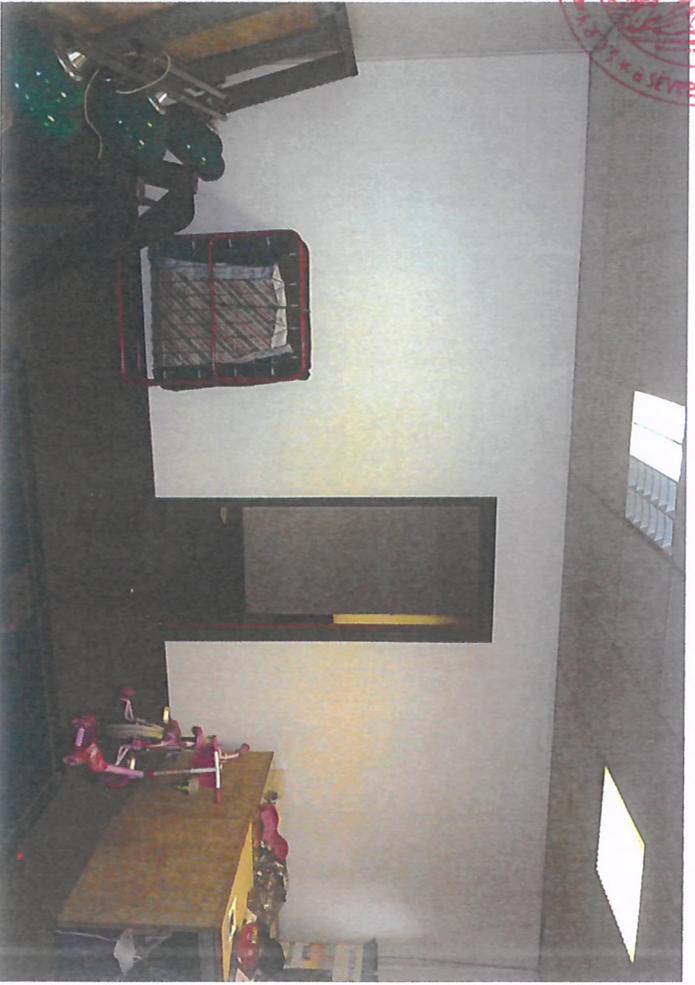
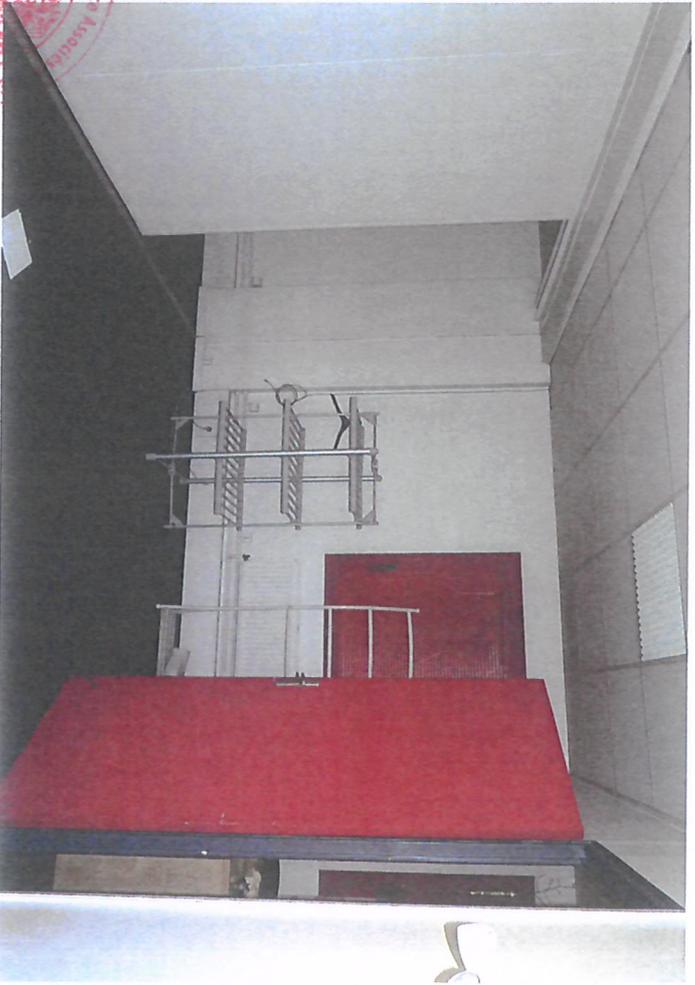
### Premier local qui fait face à la loge, lot 003 :

\* Au sol, des moquettes qui sont passées.

\* Les murs également sont défraîchis, peinture bistrée.

\* Au plafond, des dalles défraîchies.

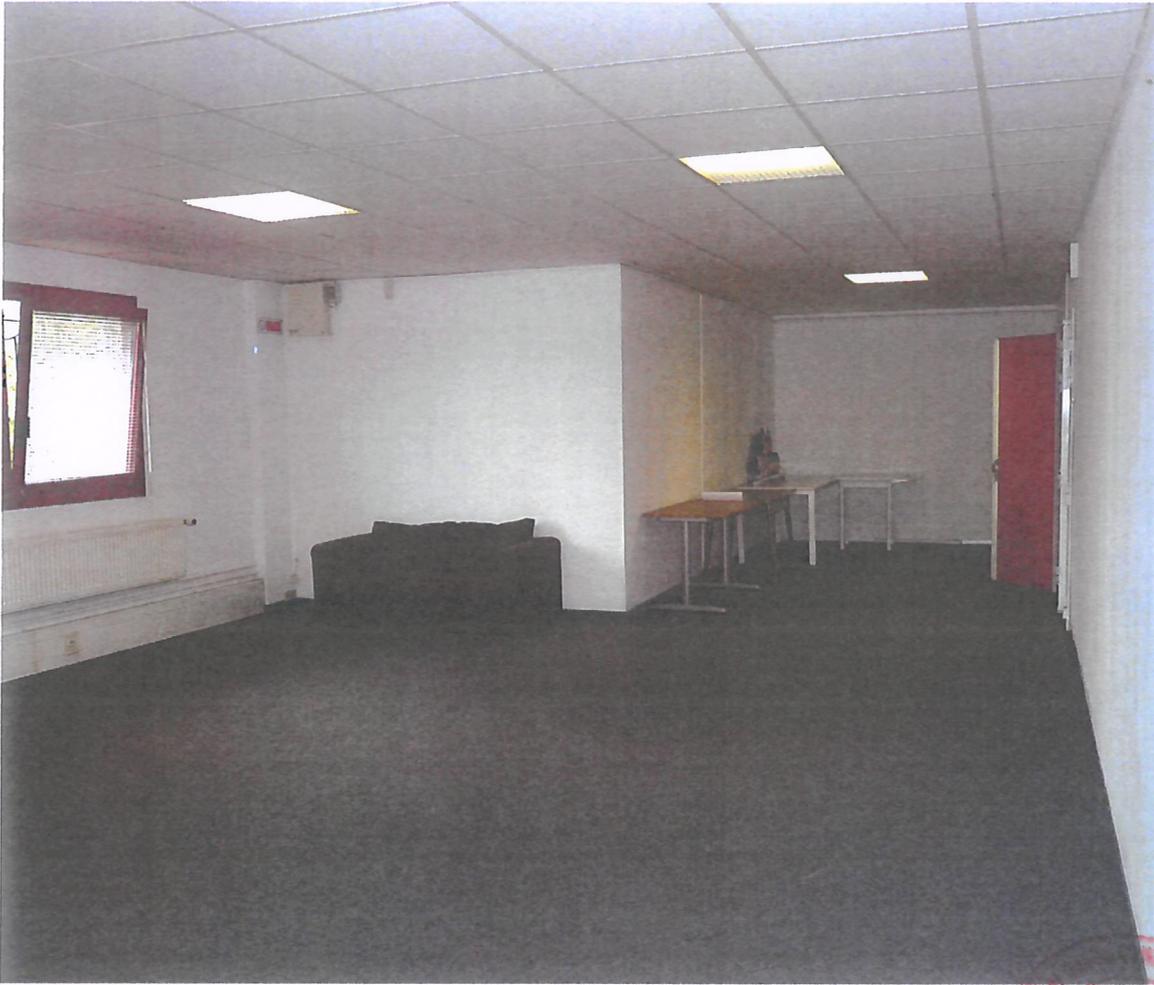
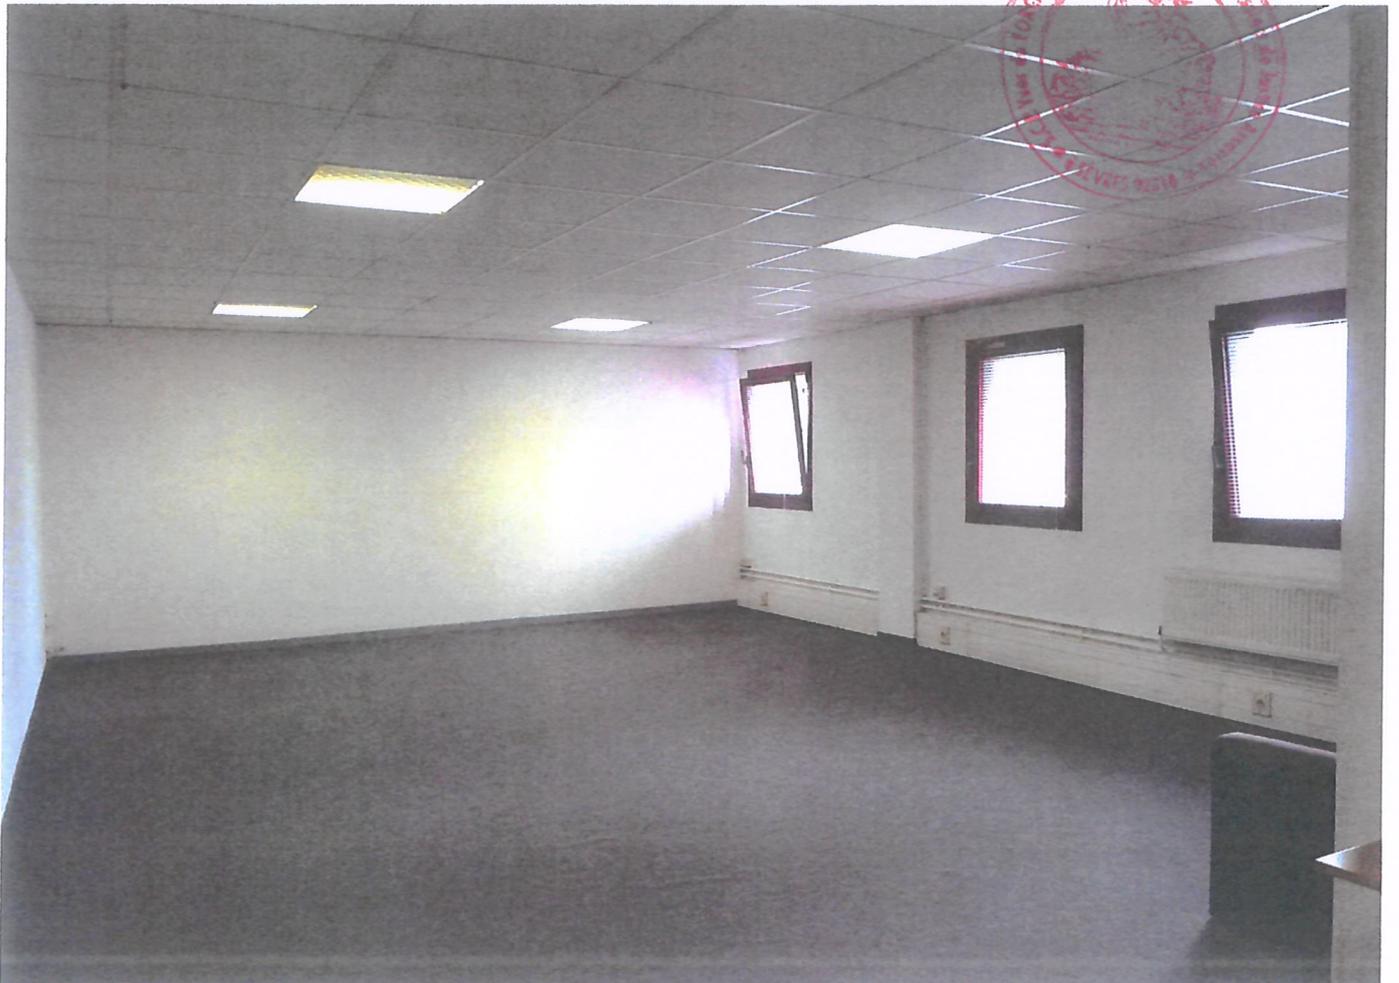
**Lot numéro 002 :**

\* Au sol, une moquette qui est en partie passée, avec des marques d'usage.

\* Les murs sont recouverts d'une peinture de couleur blanche, légèrement défraîchie dans son ensemble, dalles minérales au plafond également.

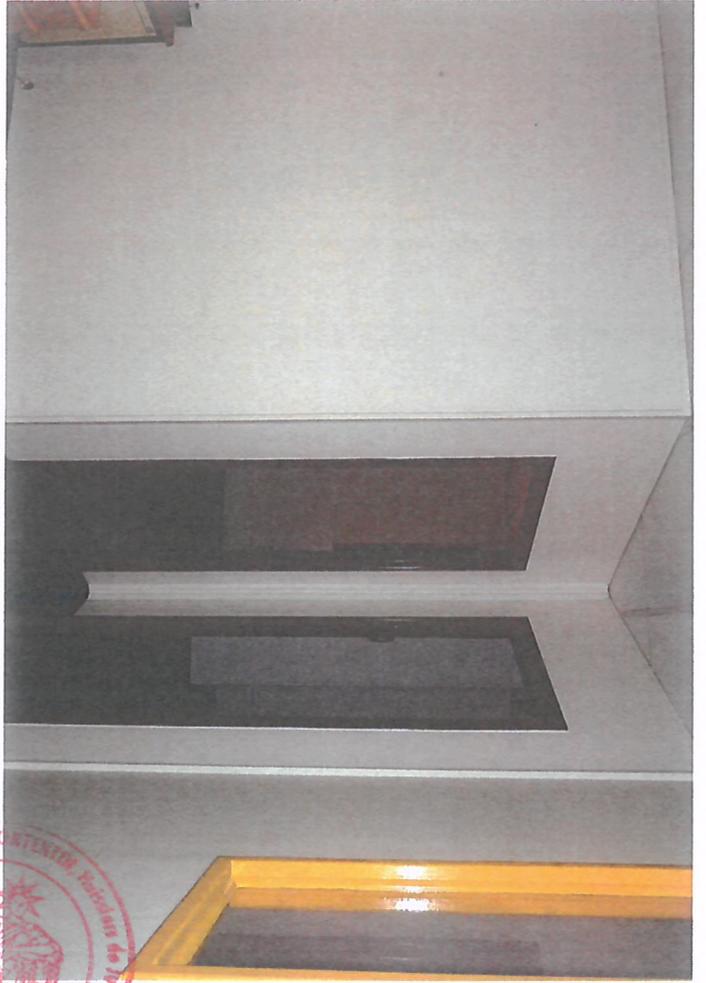
**Lot numéro 001 :**

\* L'ensemble des moquettes est passé et à nettoyer.

\* Les murs périphériques sont défraîchis voire fortement défraîchis.

\* Les dalles minérales sont également défraîchies.

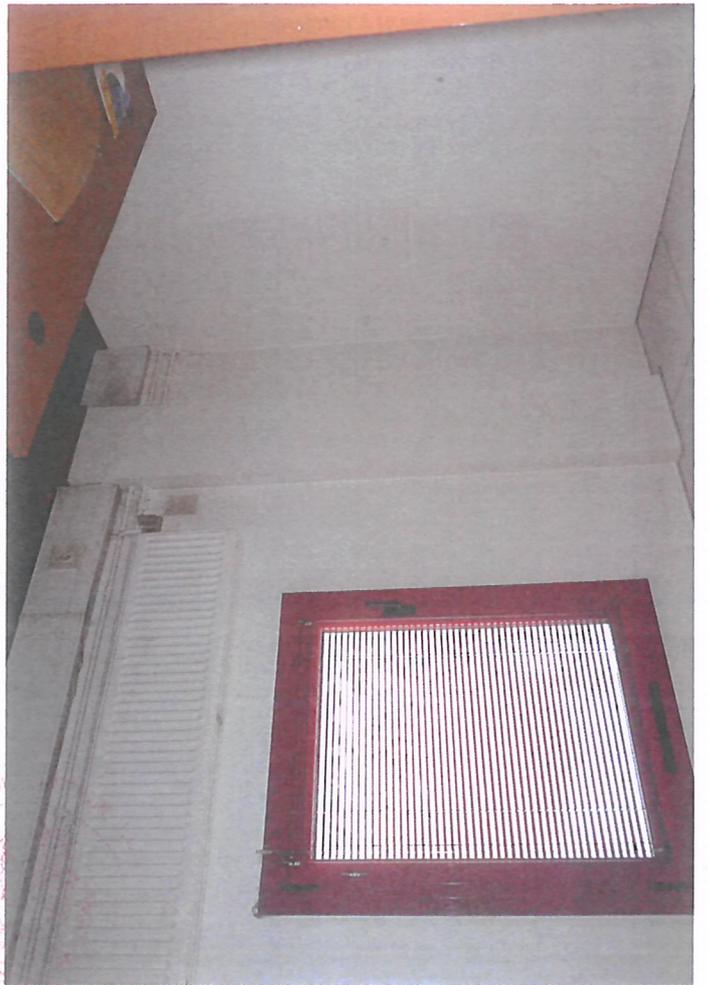
\* Il existe une passerelle qui permet de rejoindre le bâtiment B, dans lequel nous avons débuté, vers le bâtiment A ; passerelle qui connaît des problèmes d'étanchéité à plusieurs reprises sur sa longueur.

\* Le bâtiment A, étant un bâtiment ancien et inoccupé, est en état d'entretien très moyen.

\* Pour l'ensemble de ce bâtiment également, l'ensemble des revêtements et matériaux est vétuste et fortement défraîchi et bistré.

\* Le bâtiment A, dans lequel nous nous situons, dispose d'un système de climatisation qui est totalement défectueux (déclaration).

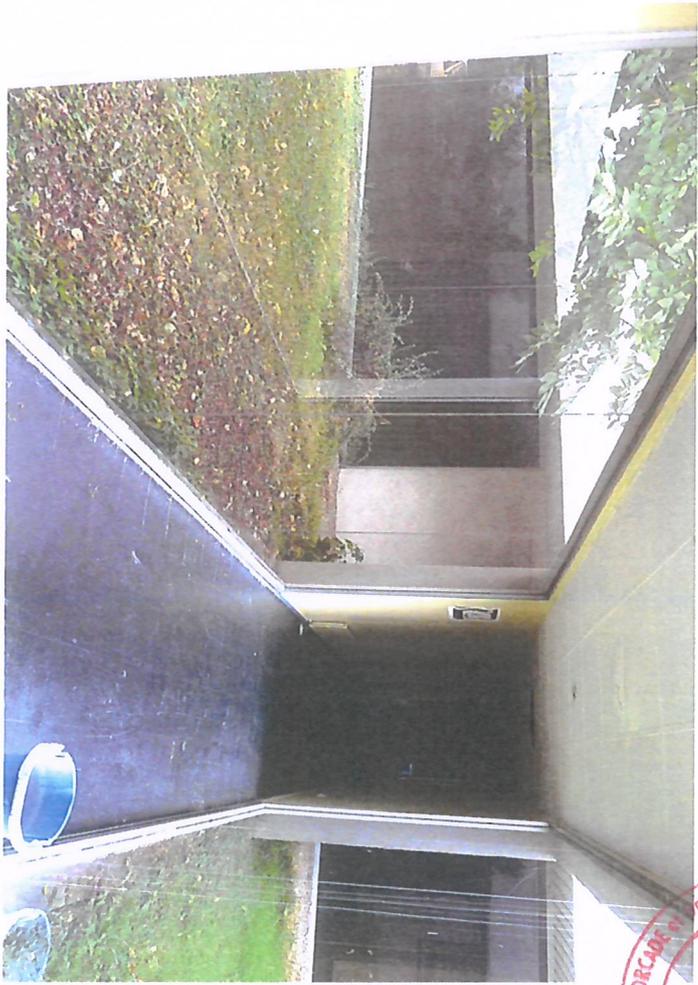
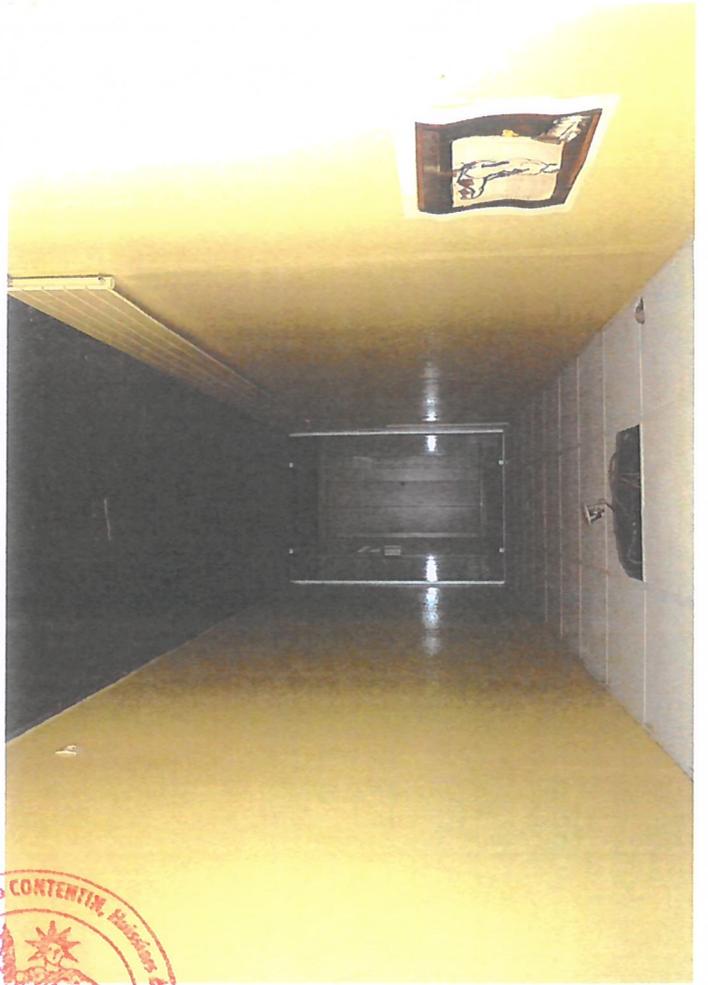
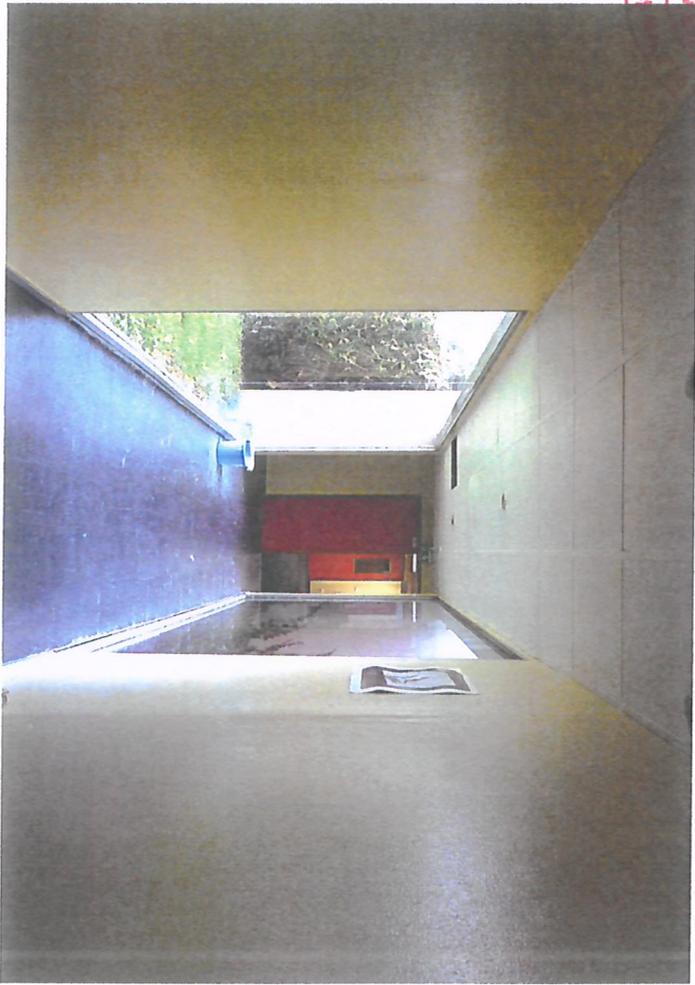
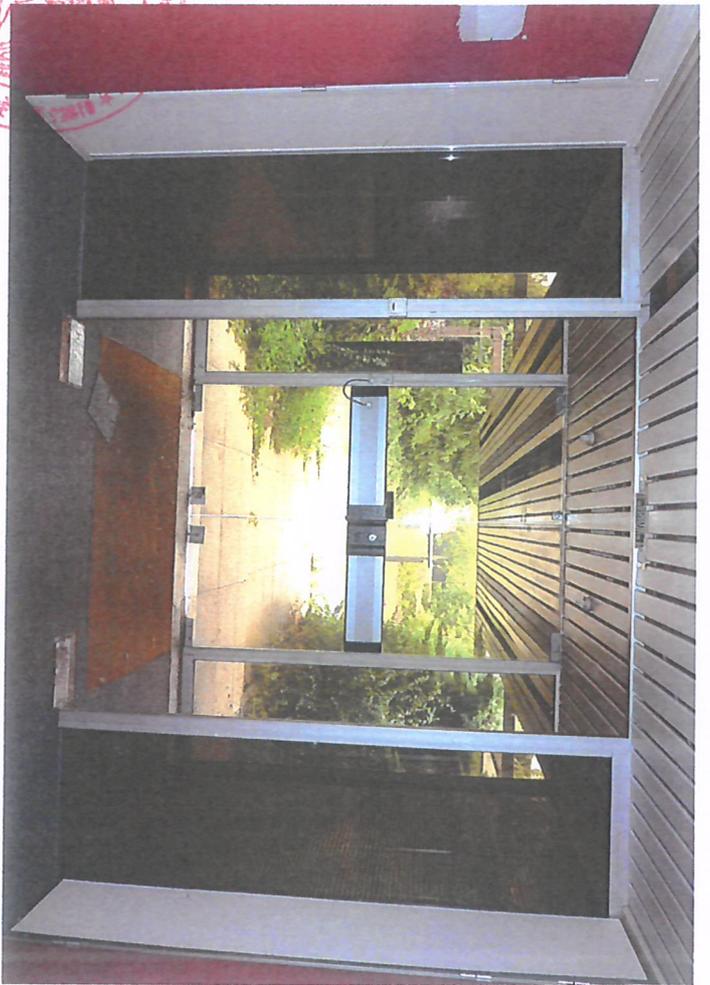
### Premier local à gauche en accédant :

\* Les moquettes sont usées et passées.

\* Les dalles minérales sont d'une génération ancienne.
