## PREMIER ETAGE – LOCAUX LIBRES

## REZ-DE CHAUSSEE – LOCAUX OCCUPES

## BATIMENT A

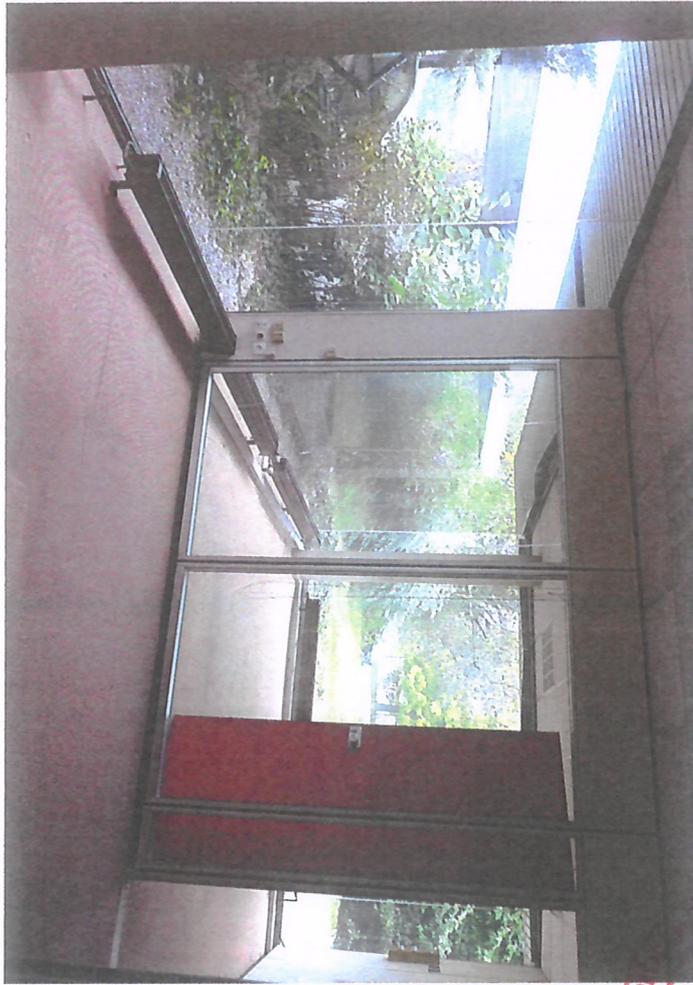
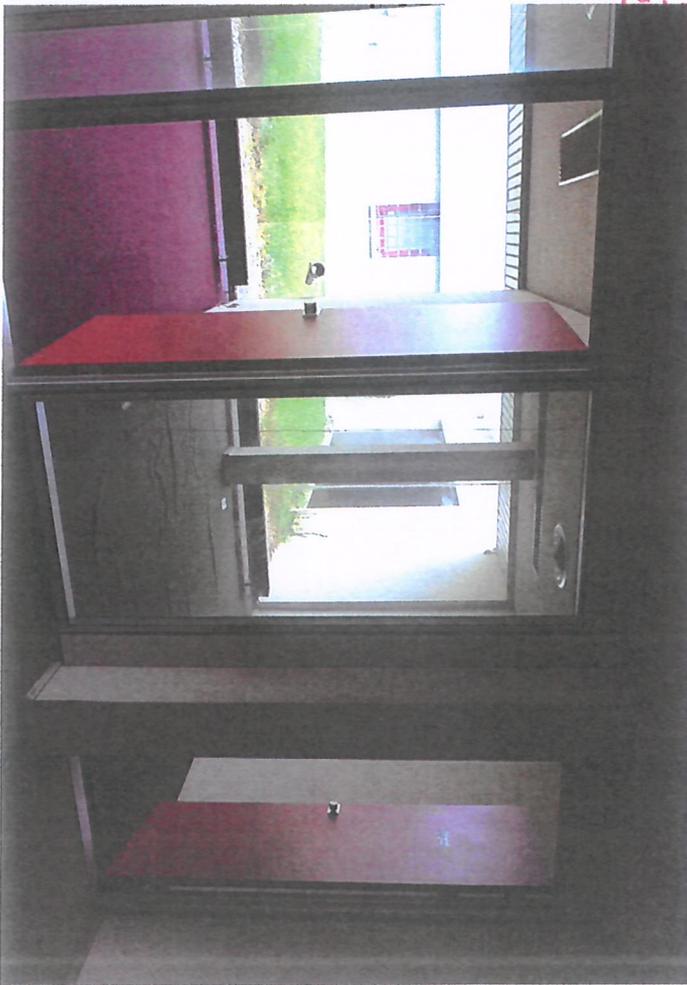
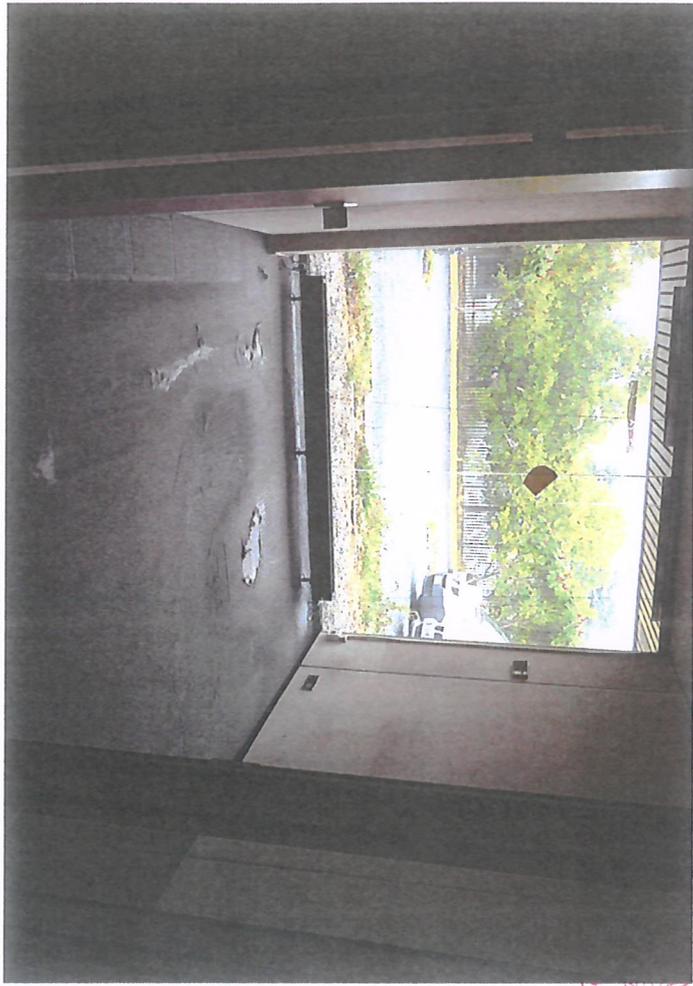
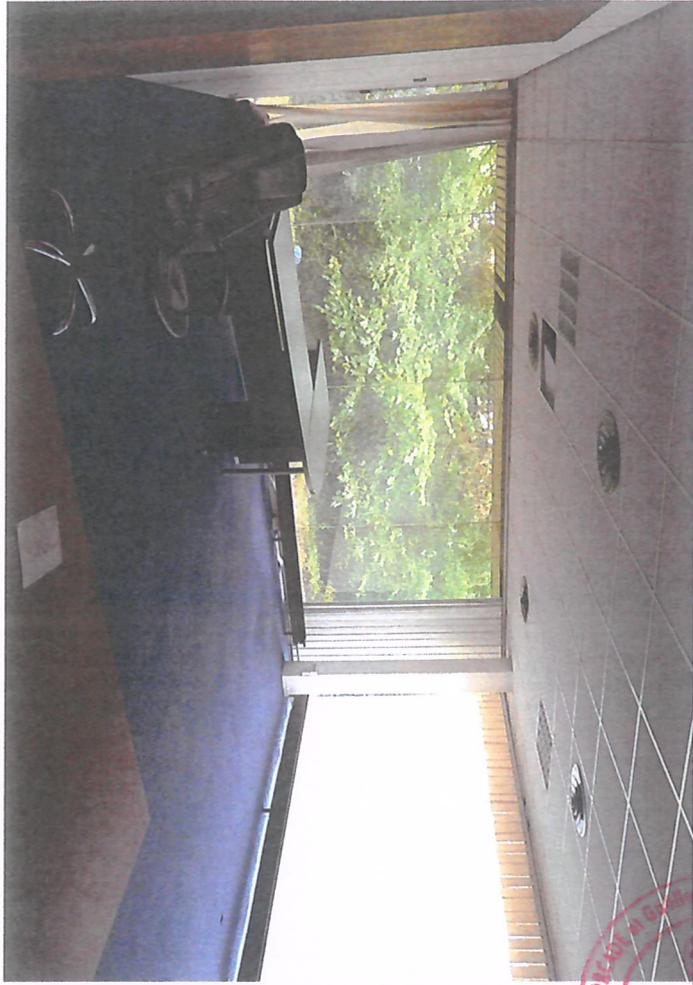
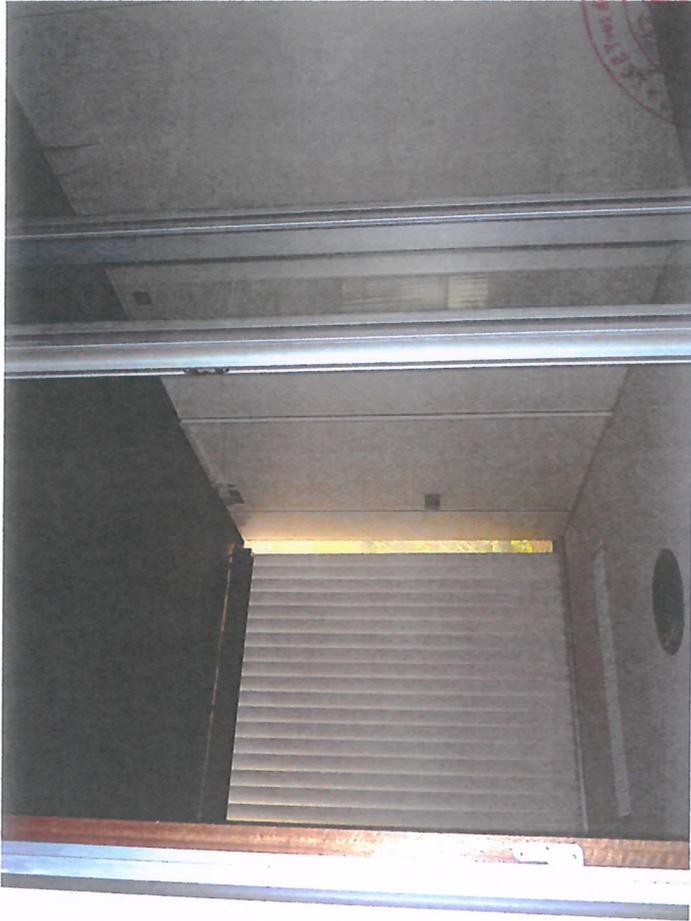
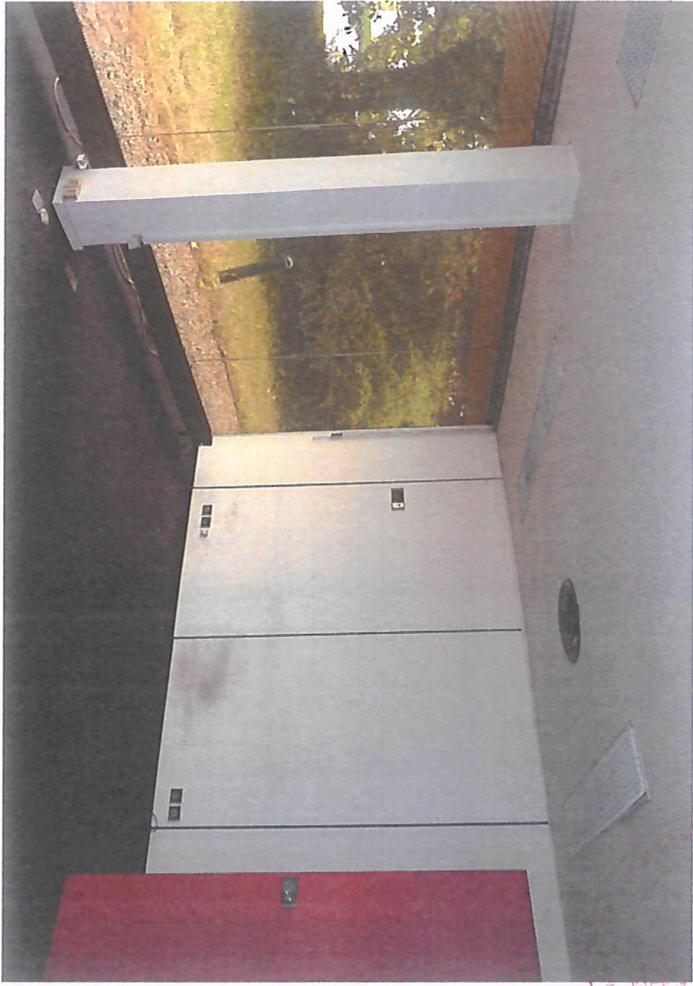
\* Le bâtiment A nécessiterait une rénovation totale de ses revêtements et de ses équipements.

Le rez-de-chaussée de ce bâtiment A ne comporte pas de sanitaire.

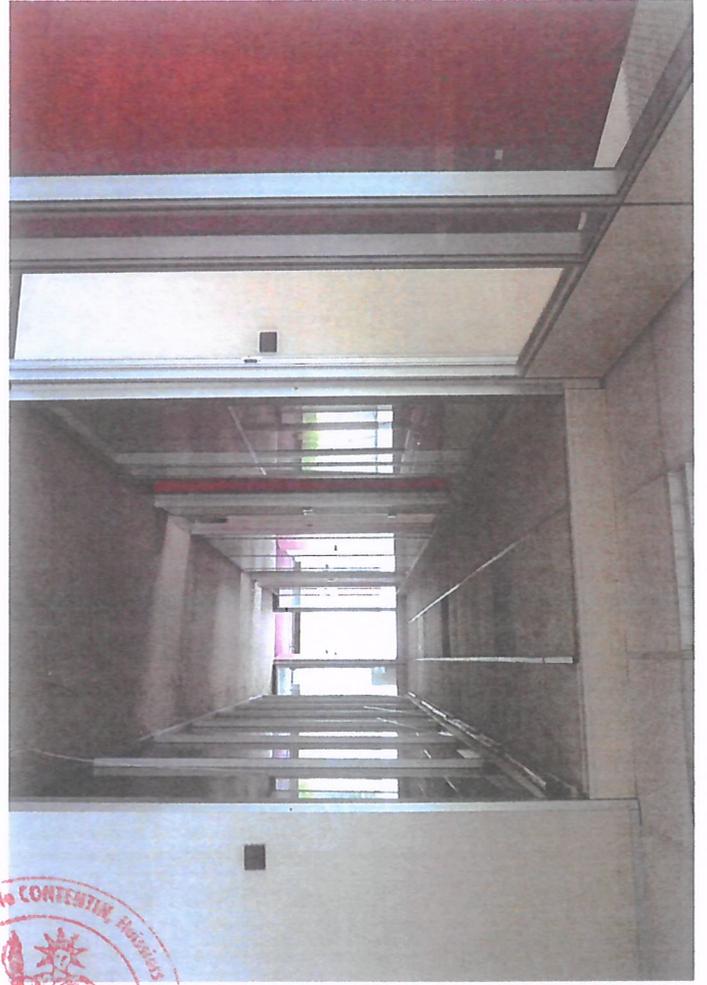
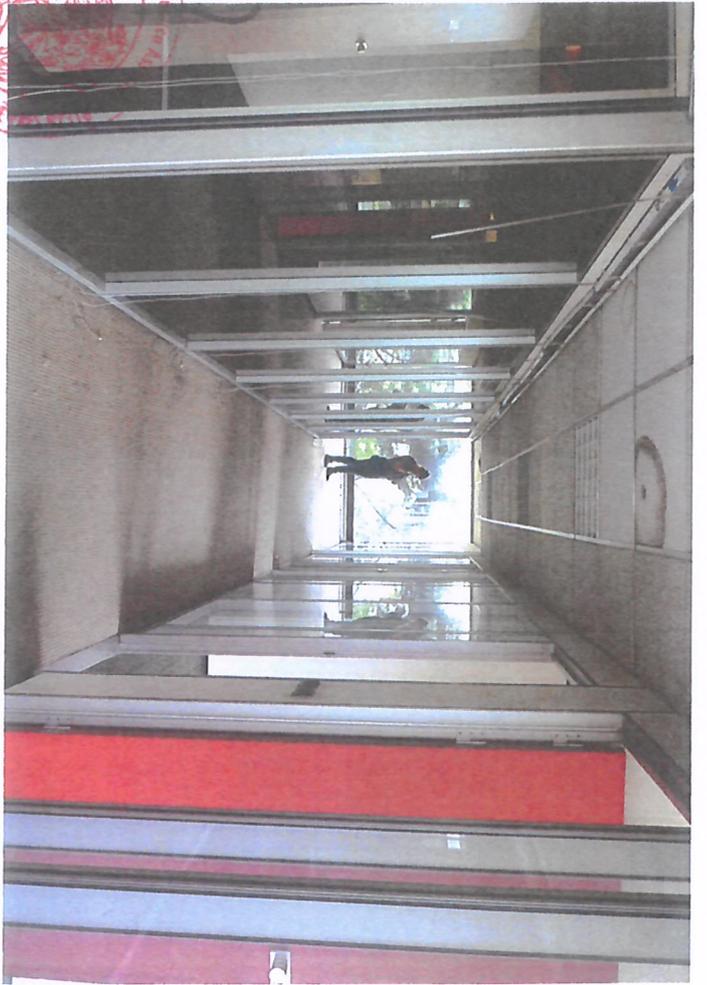
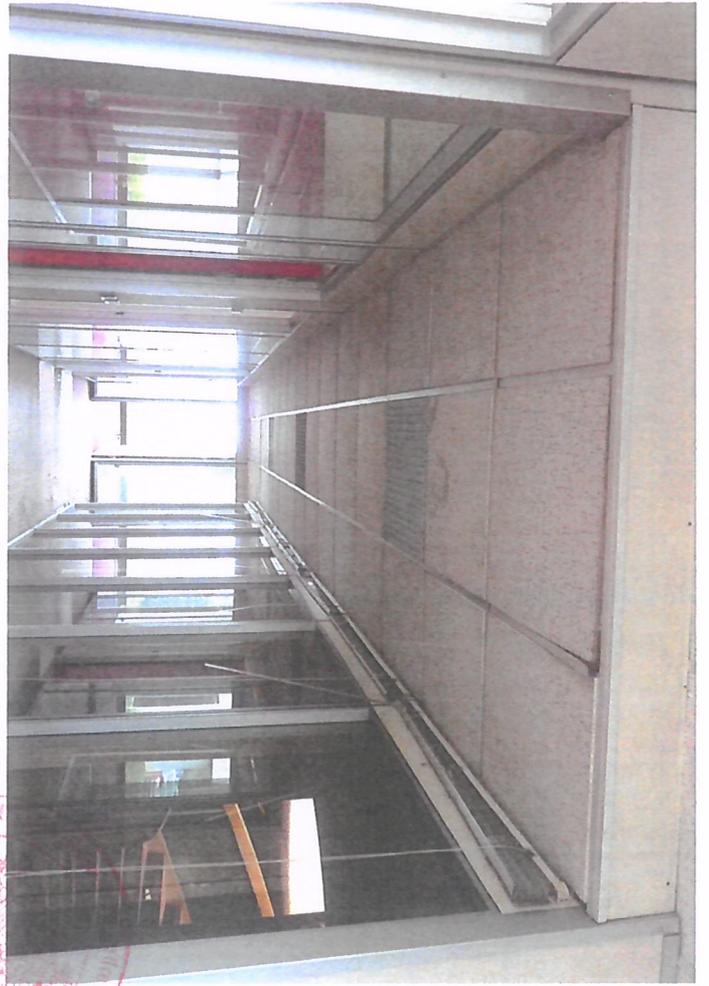
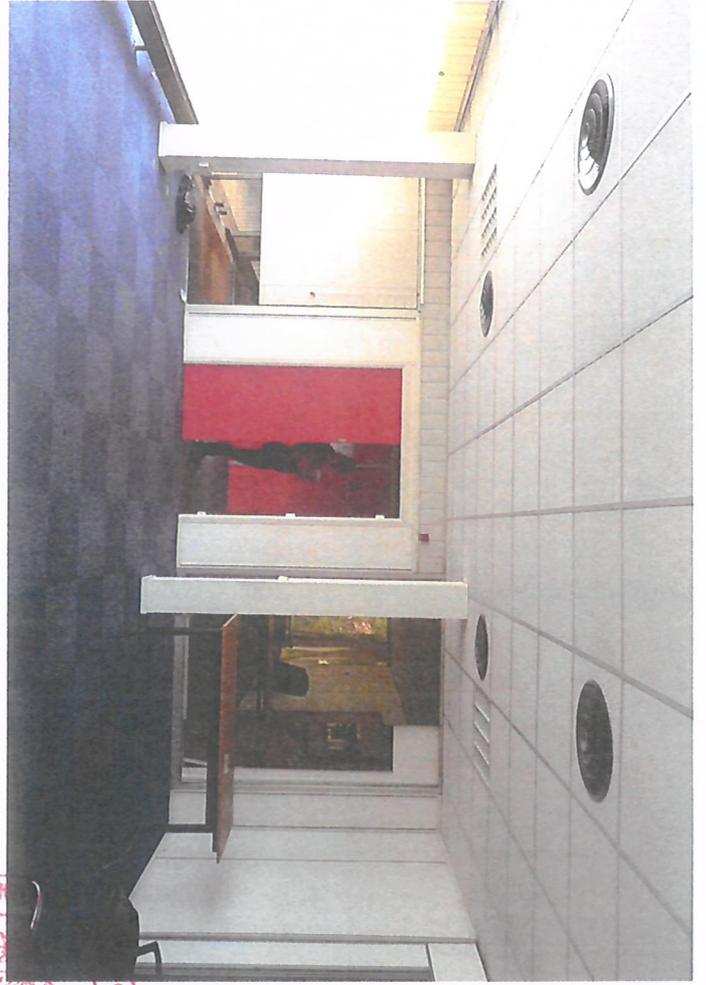
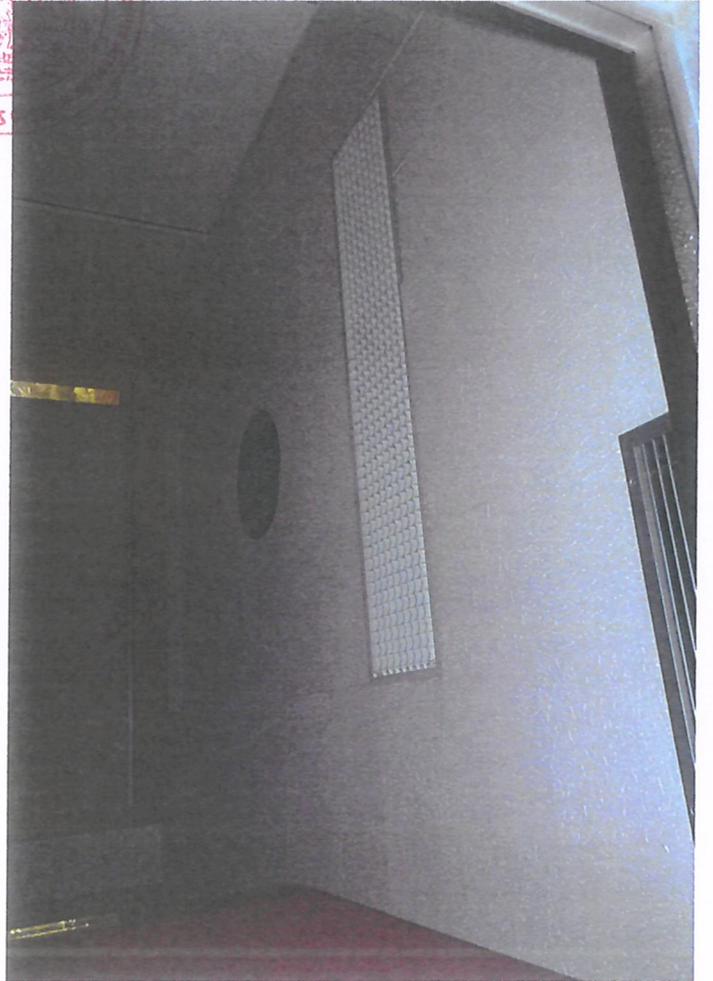
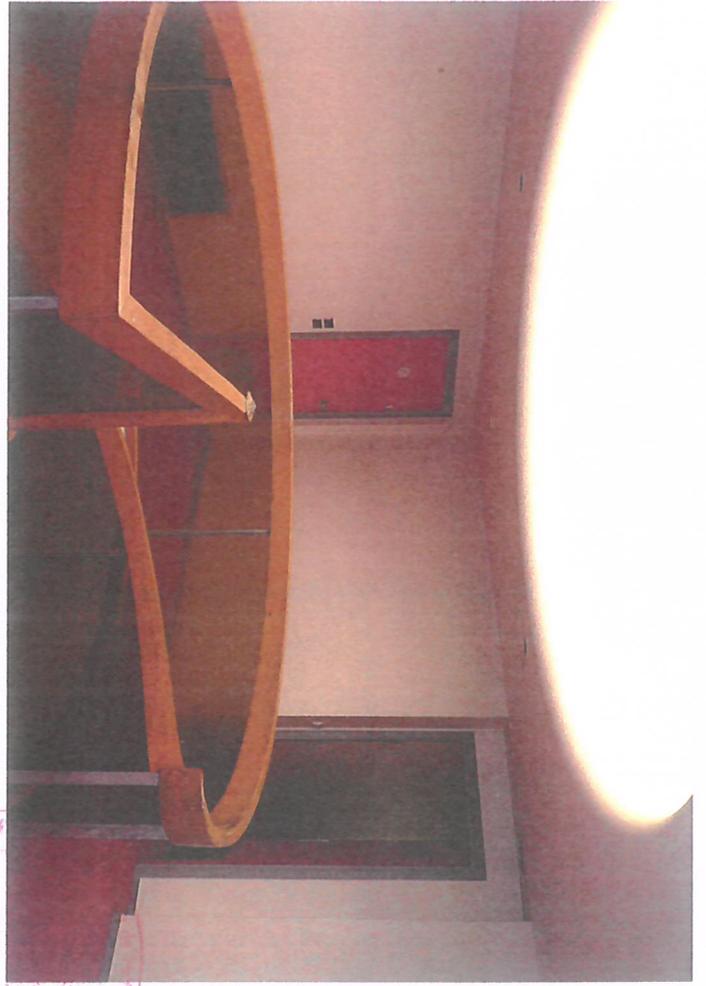
**Premier local à droite en accédant et autres locaux du rdc :**

Espace d'un seul tenant ouvrant par des vitres sur l'extérieur.

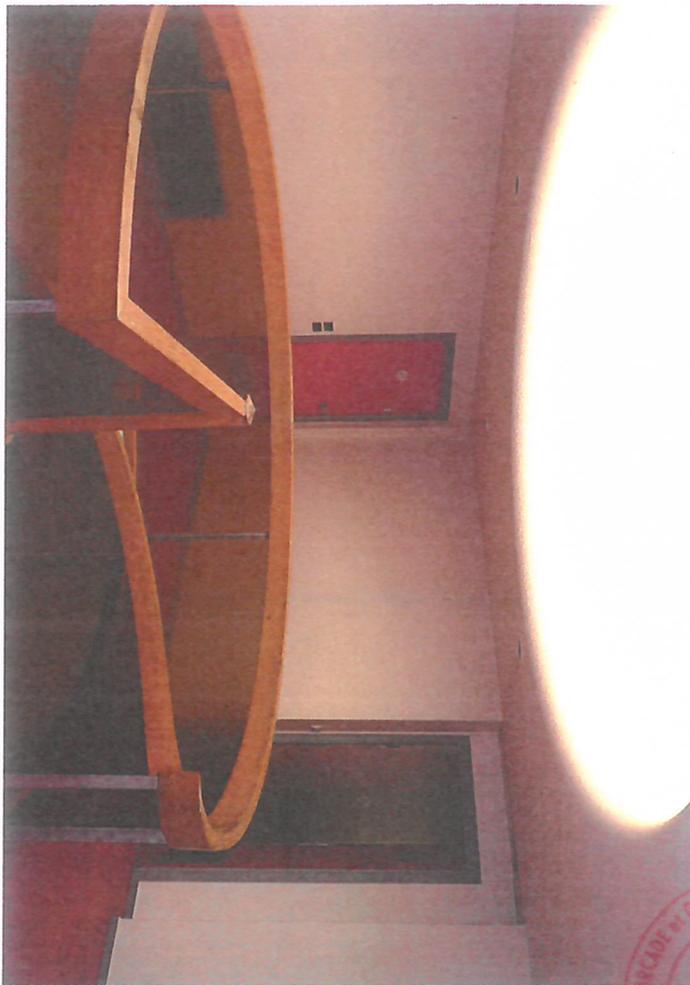
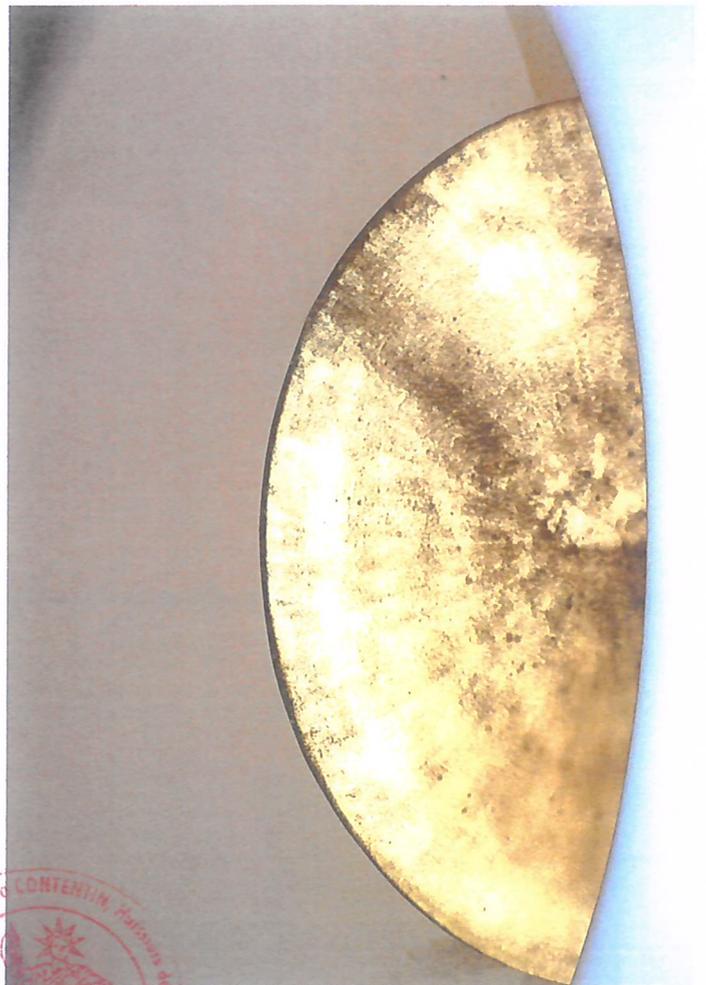
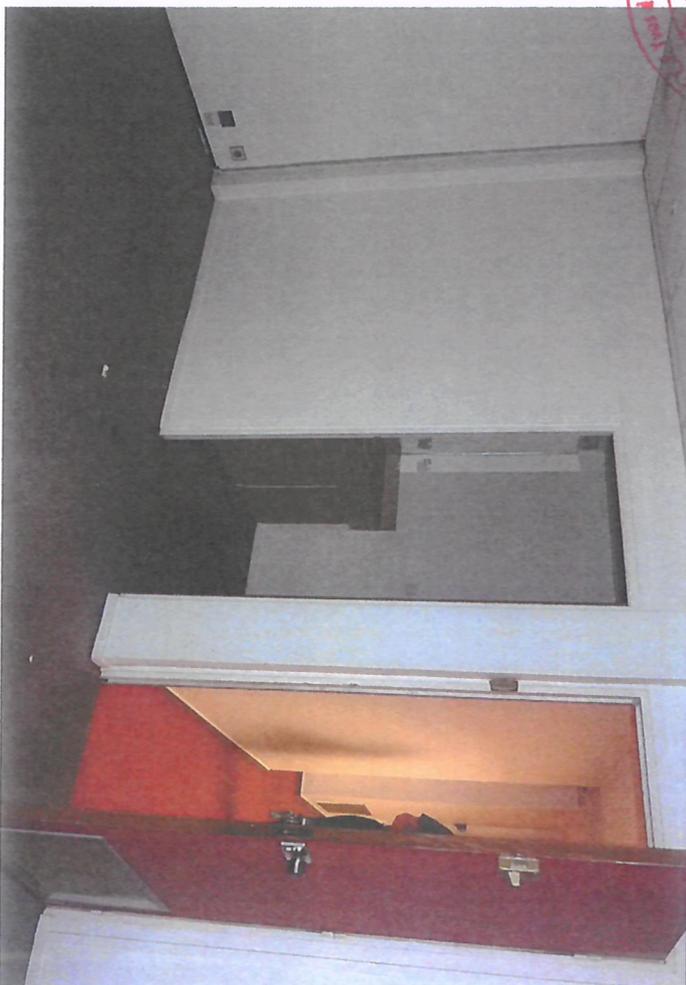
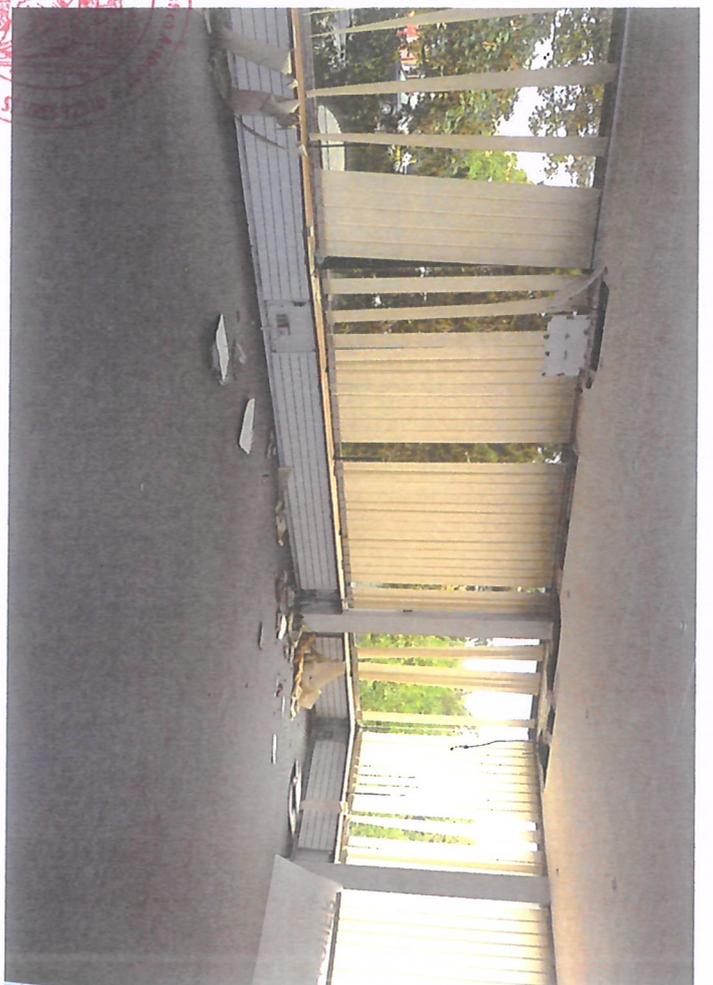
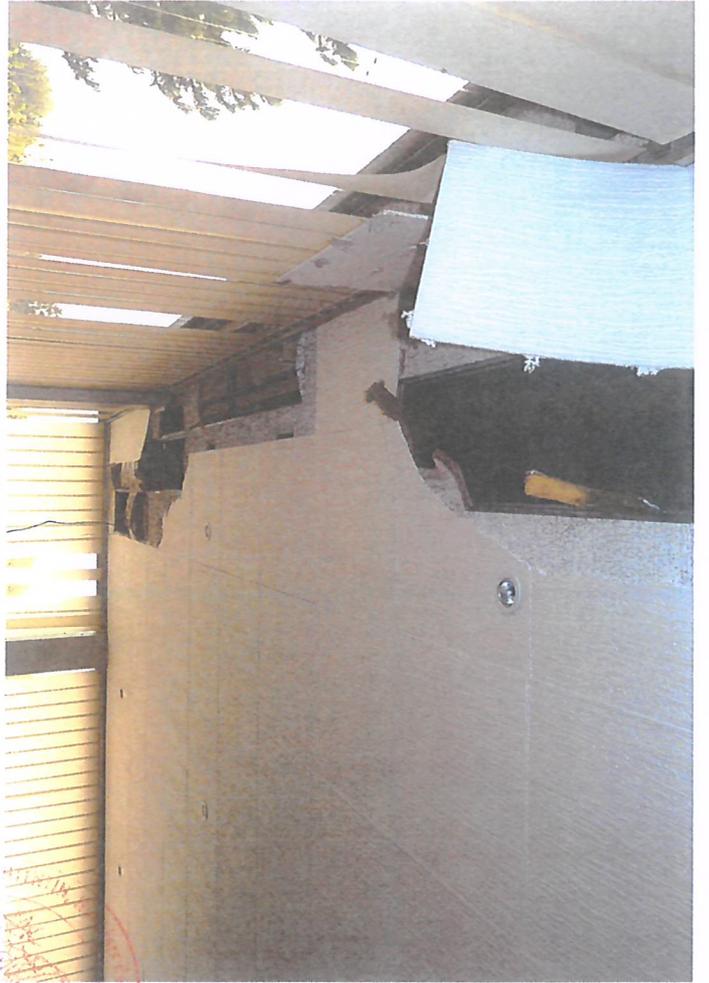
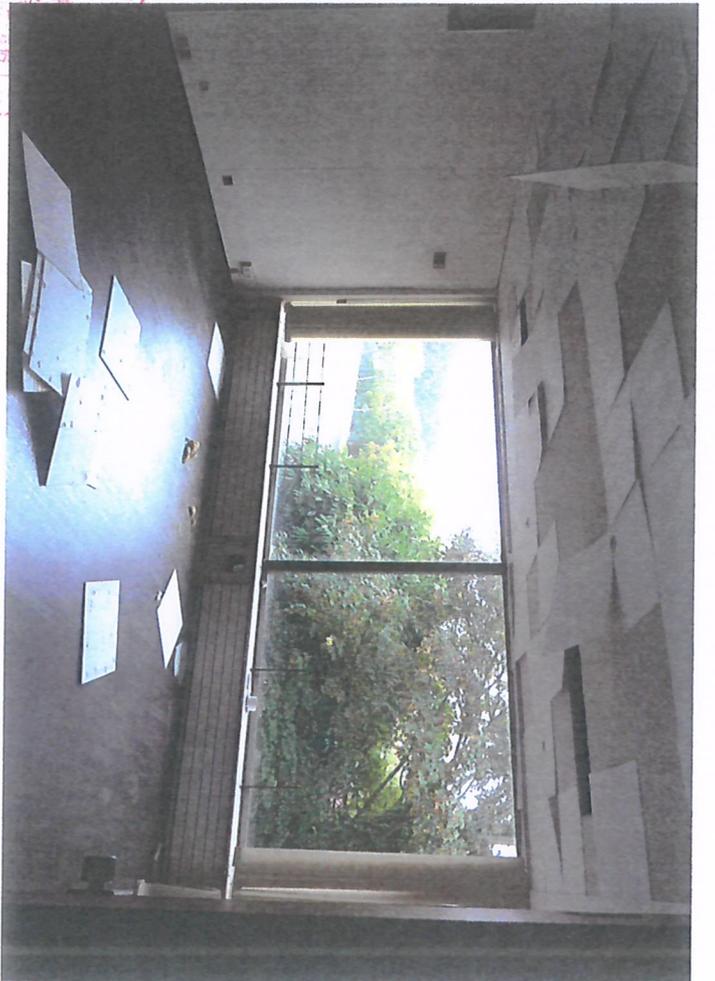
### Deux premiers locaux A09 et A010 :

**\* Divers signes montrent des problèmes d'étanchéité en toiture-terrasse de ce bâtiment A, avec diverses infiltrations ; l'étanchéité du bâtiment B m'étant déclaré comme ne rencontrant pas actuellement de difficulté.**

\* Au niveau des revêtements et équipements dans ce local visité au premier étage, l'ensemble est vétuste.

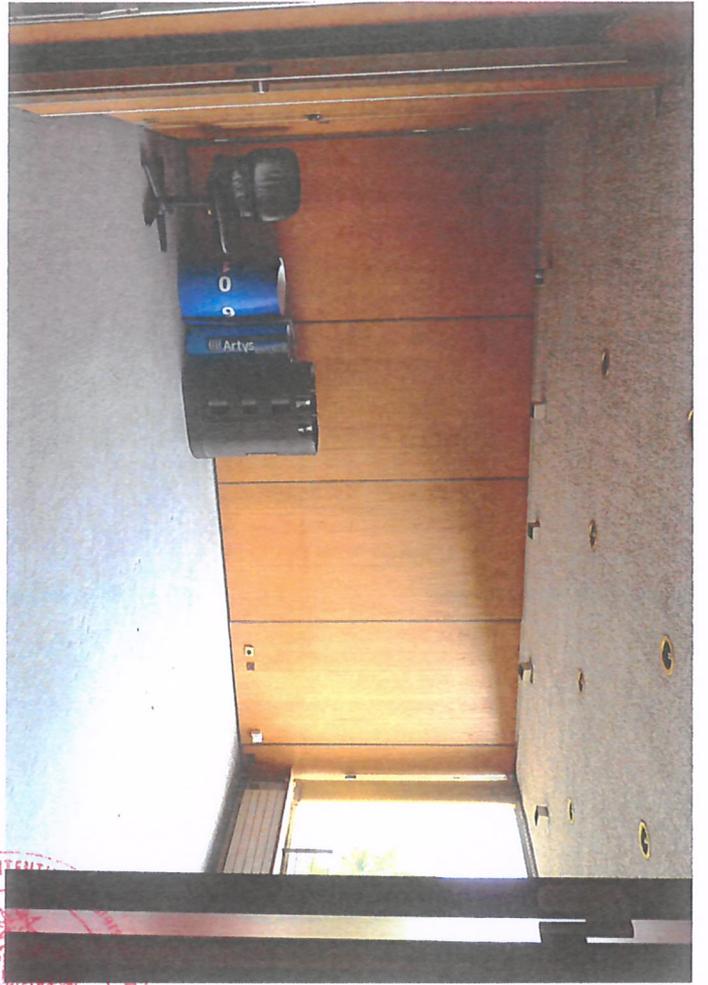
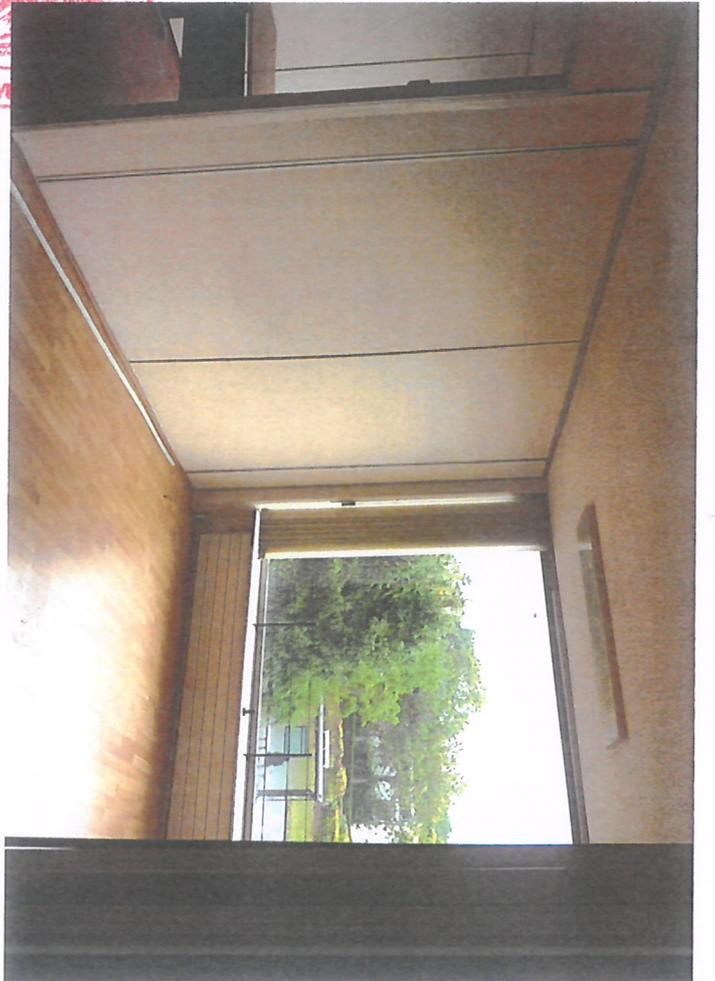
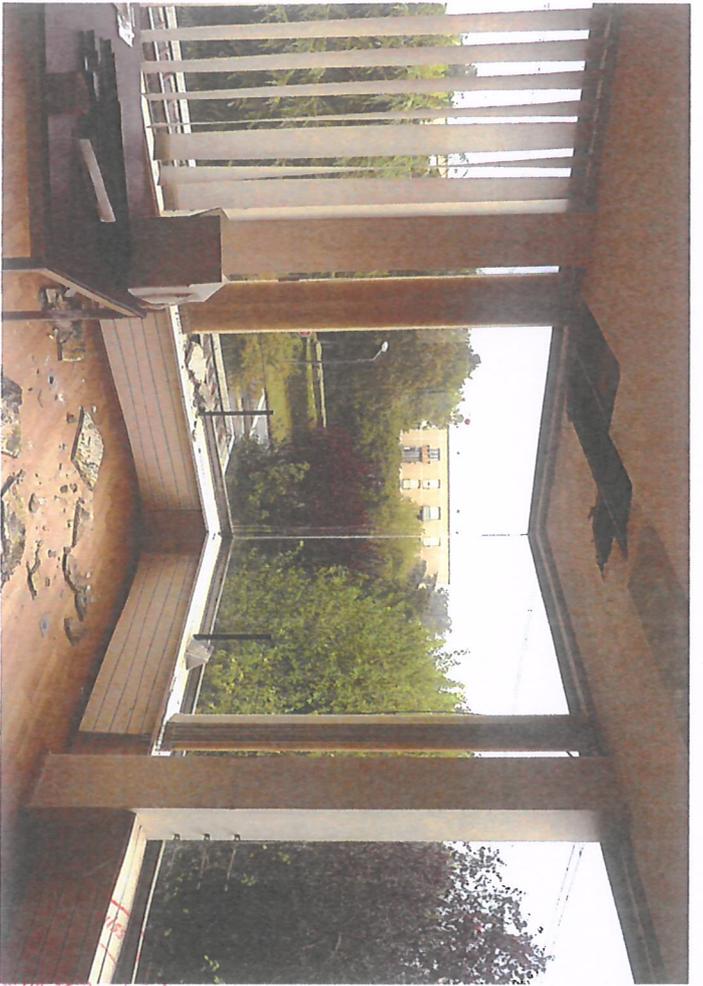
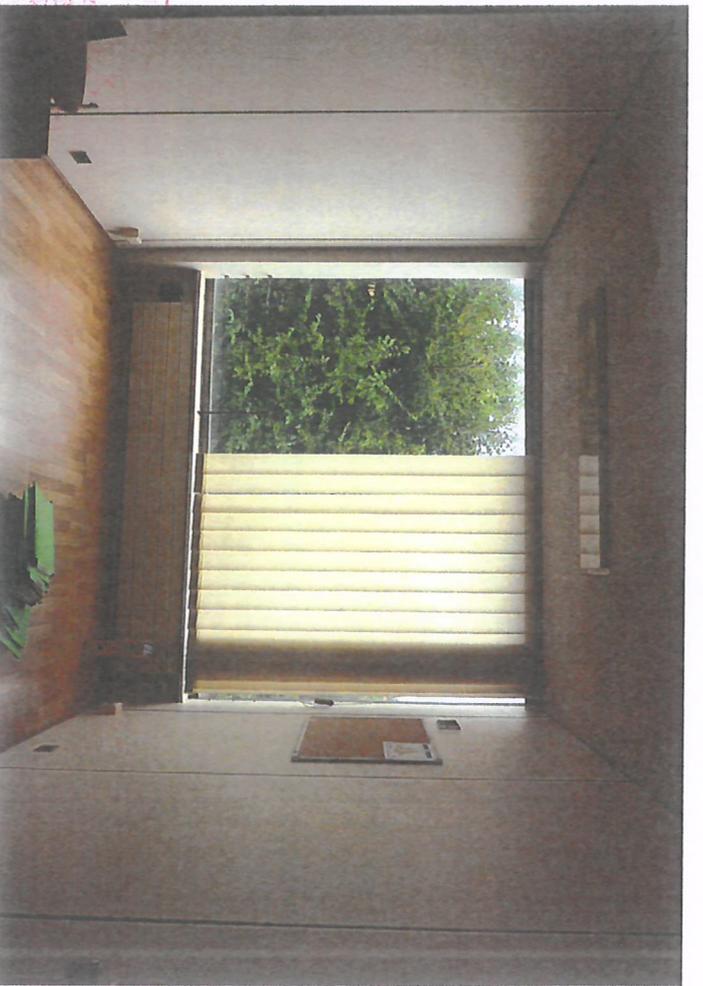
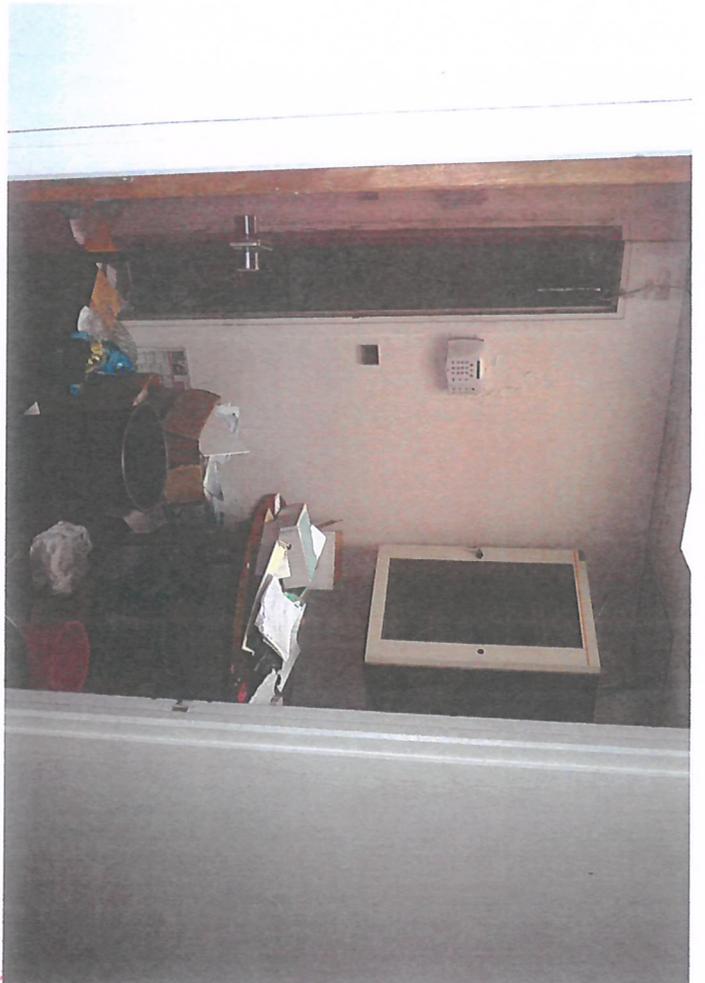
**Local A008 :**

\* L'ensemble des revêtements est également vétuste. Là encore diverses dalles vétustes du plafond sont tombées révélant des problèmes d'infiltration dans le bâtiment.
