Résumé de l'expertise n° 292

Adresse : **2, rue Luigi Galvani**

Commune : **92160 ANTONY**

Rapport de mission de repérage des matériaux et produits contenant de l'amiante pour l'établissement du constat établi à l'occasion de la vente d'un immeuble bâti (listes A et B de l'annexe 13-9 du Code de la Santé publique)

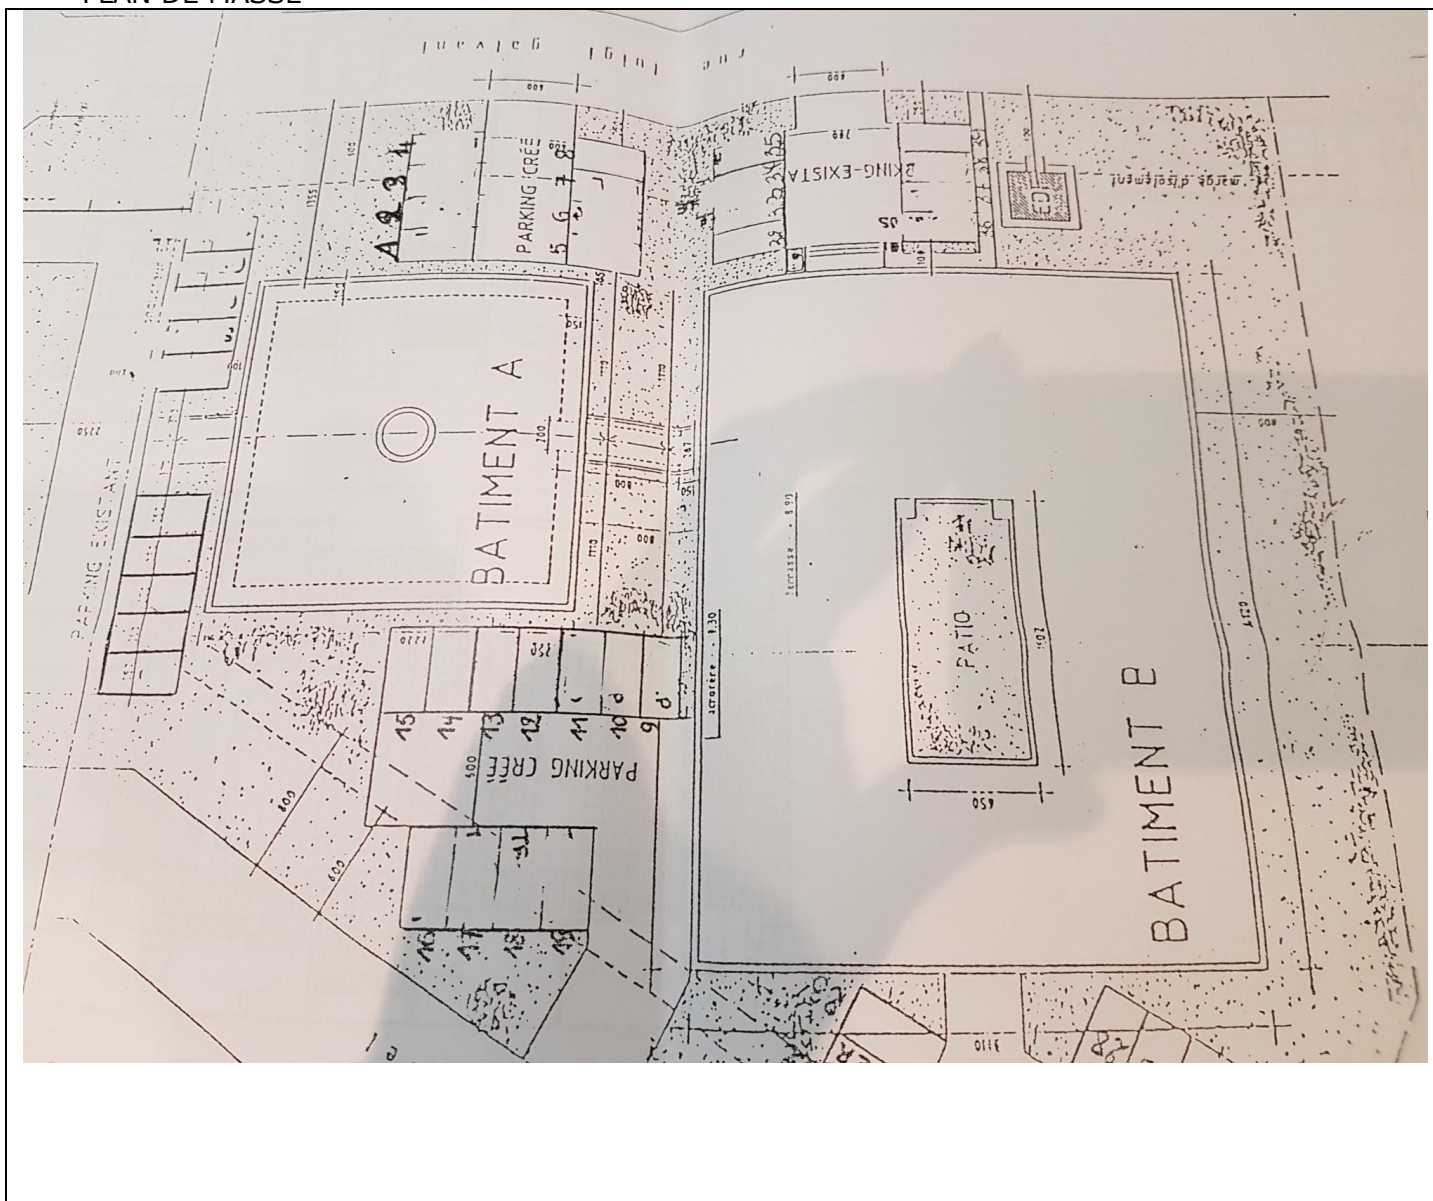
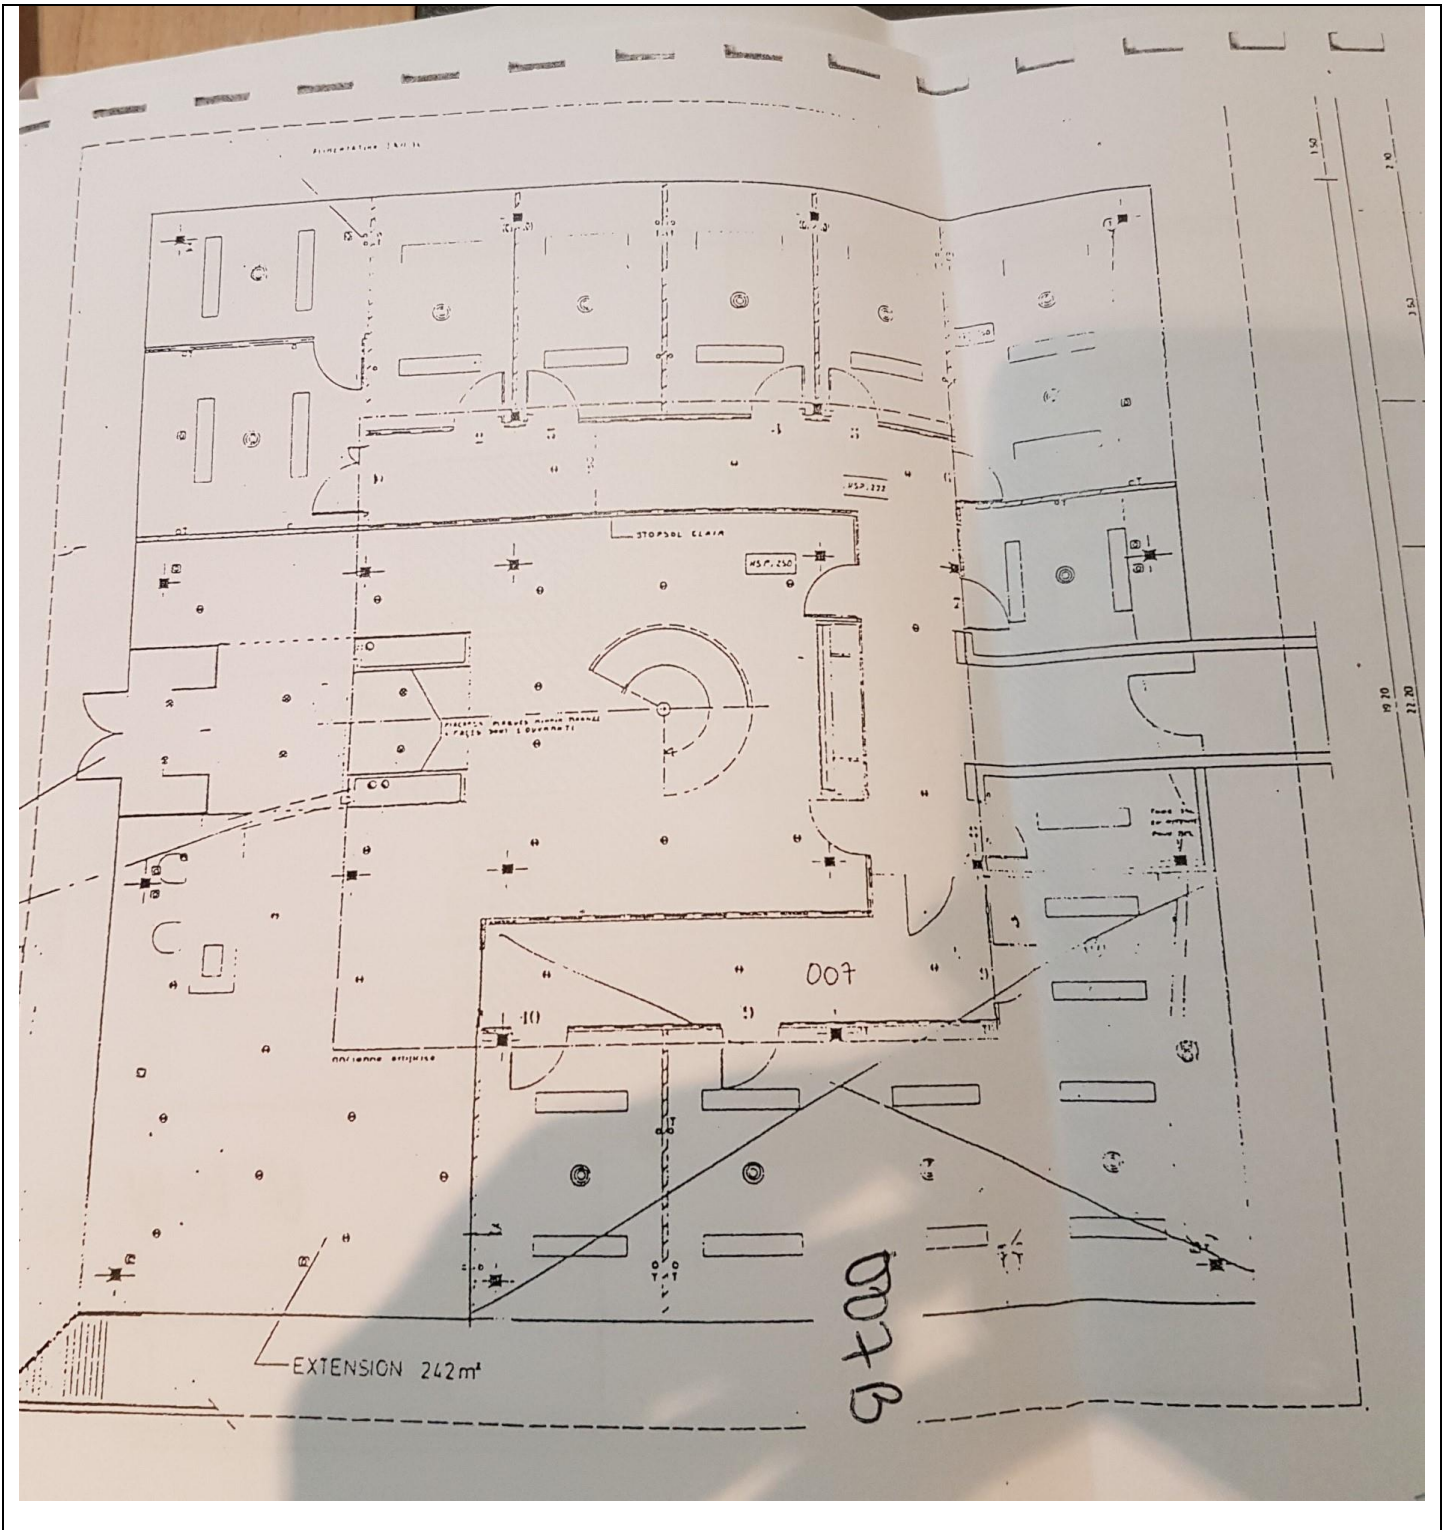
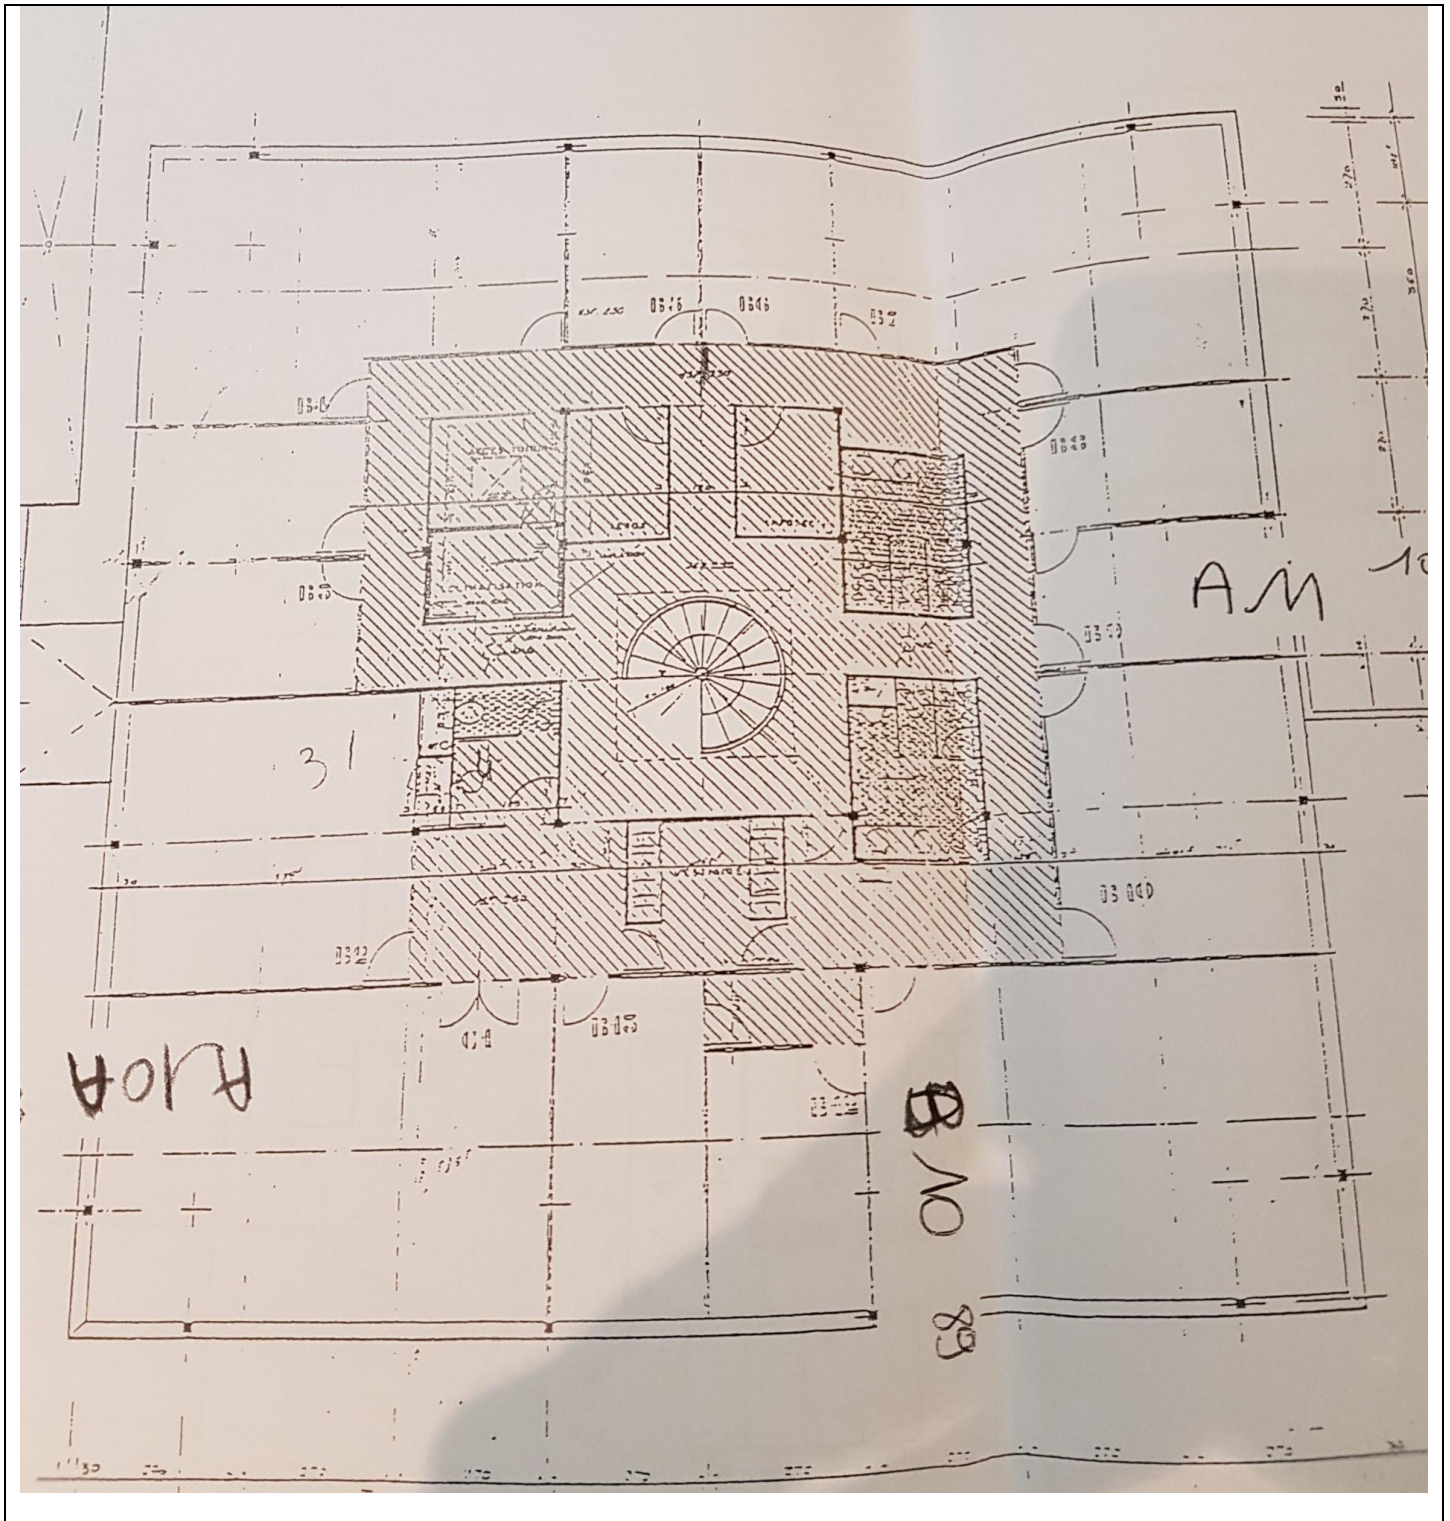
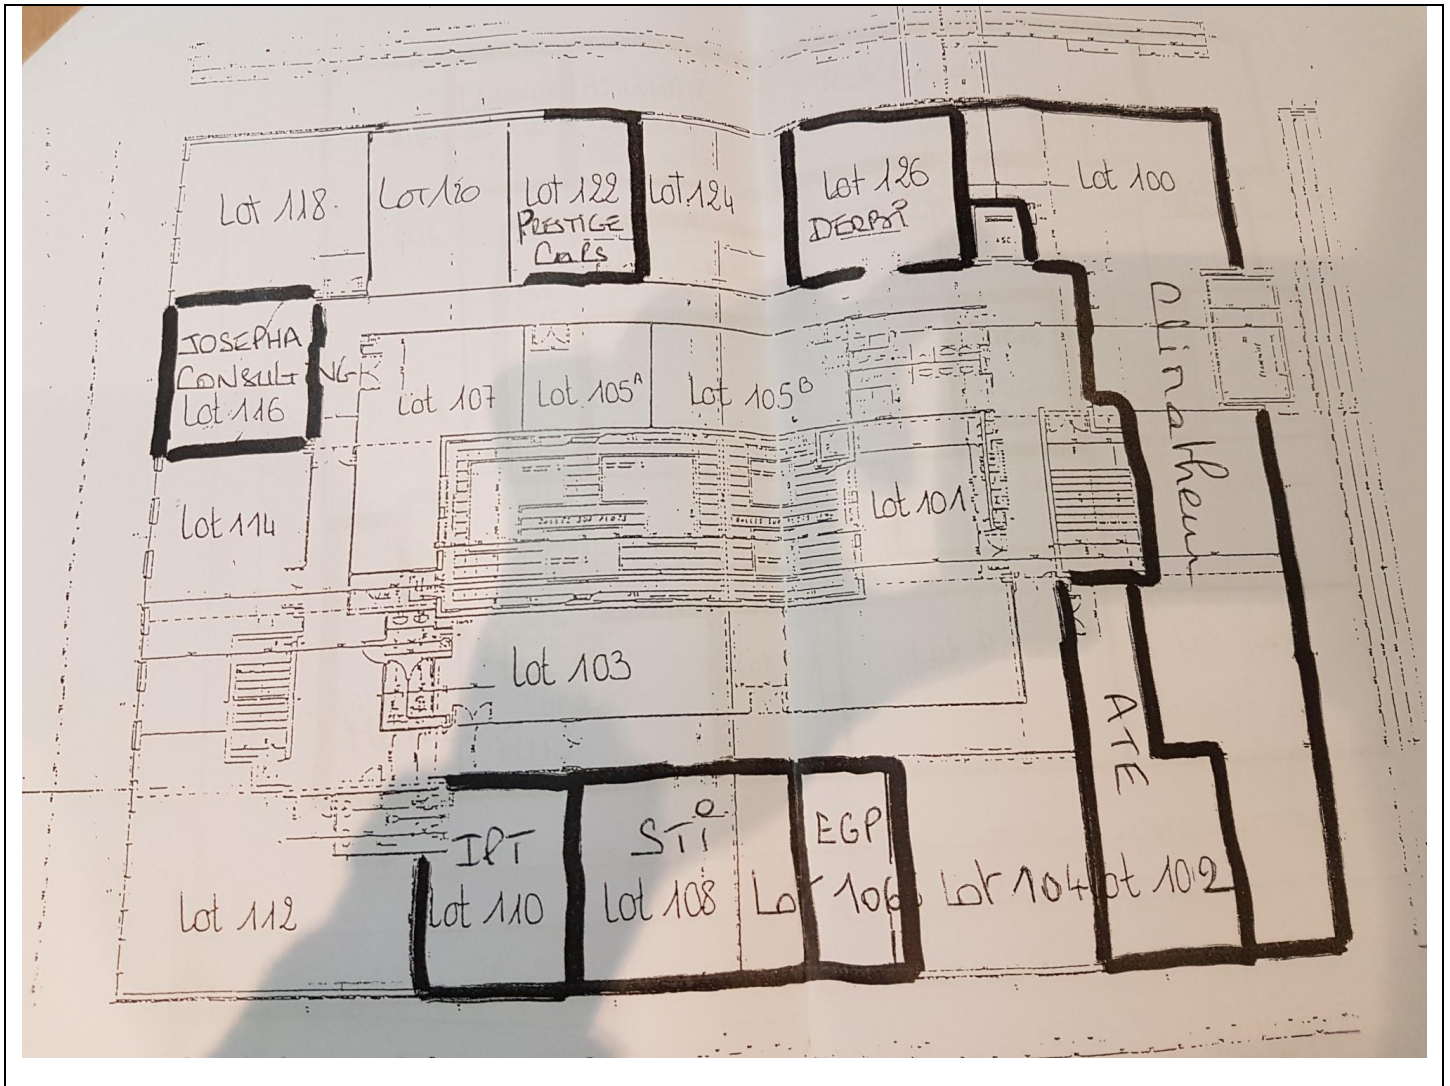
7.1 - Annexe - Schéma de repérage

Localisation	Identifiant + Description	Justification	Etat de conservation et préconisations
Bouche aération - 2ème étage - Bat B	<u>Identifiant:</u> M005 <u>Description:</u> Conduit <u>Liste selon annexe.13-9 du CSP:</u> B	Non prélevé pour ne pas altérer sa fonction	Matériau non dégradé Résultat EP** Préconisation : Il est recommandé de réaliser une évaluation périodique.

Conduit en fibro-ciment
