NOTE DE SYNTHÈSE

N° de dossier : CT5120DB

Adresse : 53, avenue Edouard Vaillant - 92100 - BOULOGNE BILLANCOURT

Nature du bien : Chambre

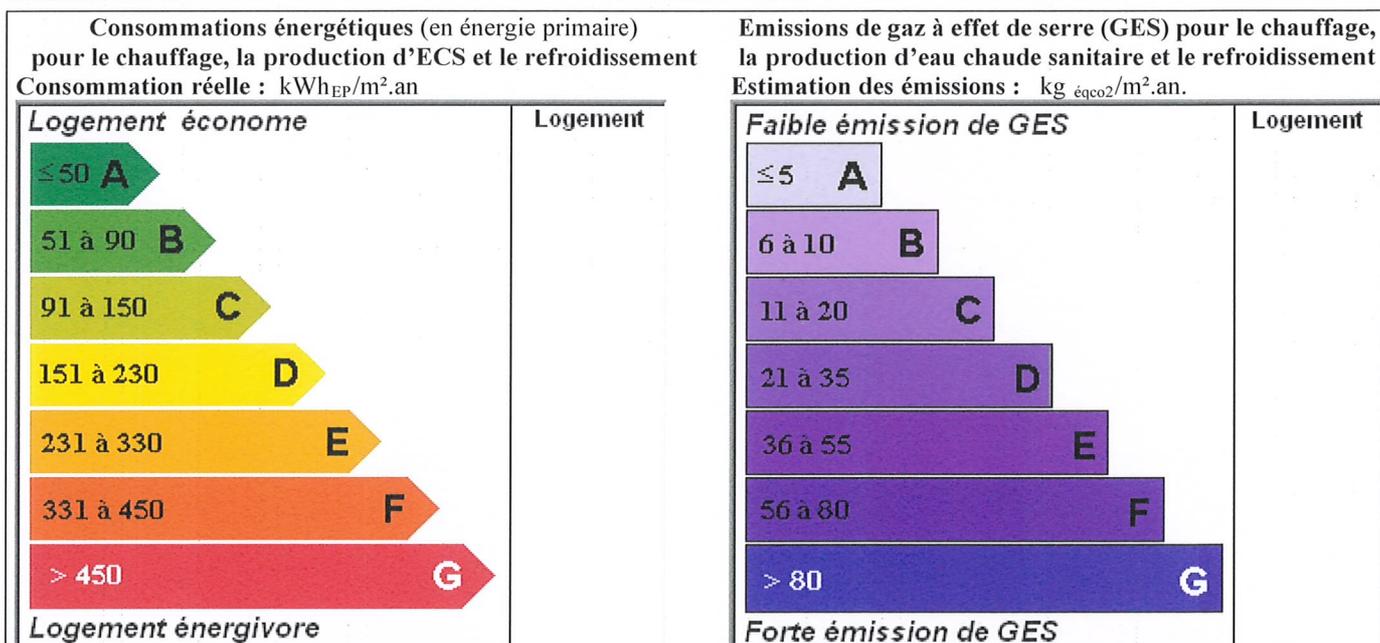
Moyenne annuelle des consommations	Consommations en énergies finales	Consommations en énergie primaire	Frais annuels d'énergie (€TTC abonnements compris)
	Détail par énergie dans l'unité d'origine	Détail par énergie et par usage en kWh _{EP}	Détail par usage en kWh _{EP}	
Chauffage				
Eau chaude sanitaire				
Refroidissement				
Consommations d'énergie pour les usages recensés		kWh _{EP}	kWh _{EP}	€ TTC

Commentaires : Absence d'équipements de chauffage
